# Kuntotutkimusraportti

**Koulukatu 6, 62100 Lapua**

| Syy: | Kiinteistön kuntotarkastus |

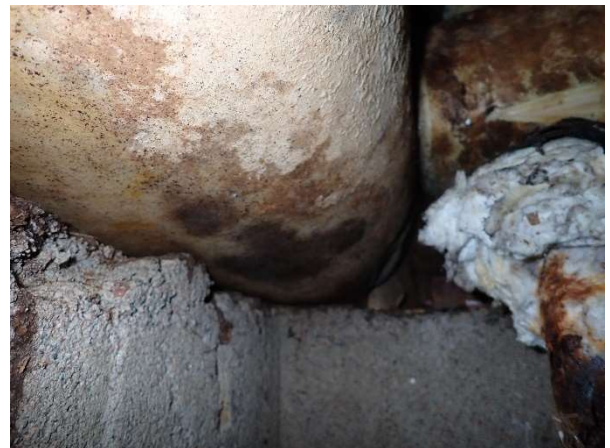
Kuva 3.2 Mikrobivaurioita materiaalien pinnalla

Selkeät aistinvaraiset mikrobivauriot rakennusmateriaaleissa luukun alapuolella.  
Kuvat 3.1, 3.2, 3.3

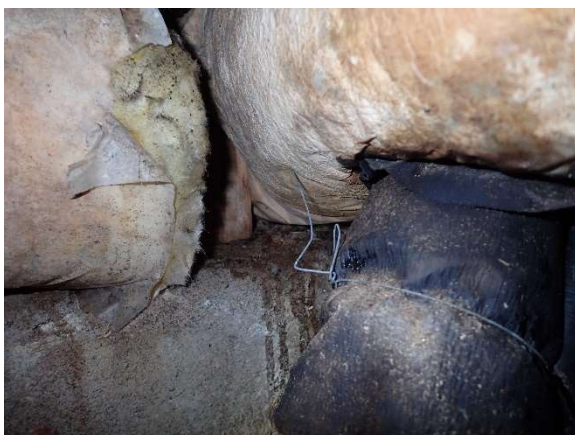
Kuva 3.3 Mikrobivaurioita materiaalien pinnalla, puuosissa taustalla kosteusjälkiä

Koululta johtava kanaali maakostea, aistinvaraisesti märkä maa (kuva 3.3), pitää tilan kosteuspitoisuutta korkeana ja muodostaa myös rakenteisiin mikrobivaurioitumiselle olemassa olevat olosuhteet.

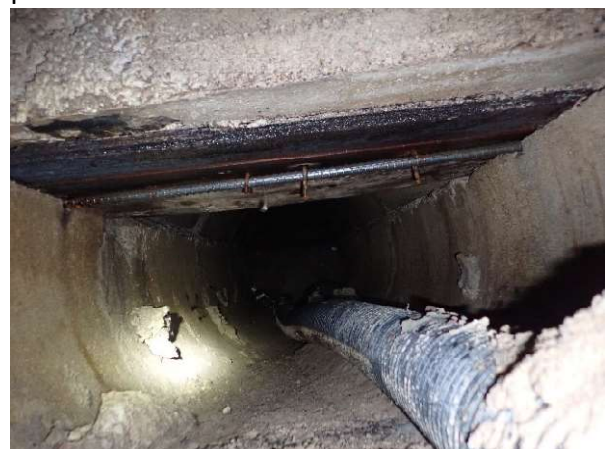
Kuva 3.4 Rakennukseen johtava kanaali piha puolelta

Rakennukseen johtavat kanaalit selkeitä epäpuhtauslähteitä sisäilmaan.

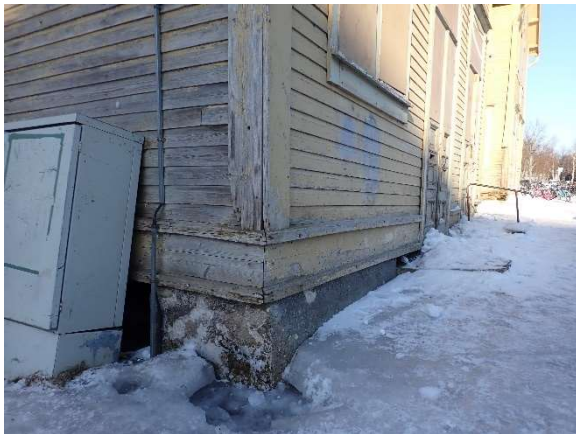
Kuistin osat painuneet, muutoin rakennus vaikuttaa olevan vielä ryhdissään.

Kuva 3.5. Pohjoispuolen sivu, kuistit painuneet

Kuistin osat painuneet, huonokuntoiset, lahovaurioita ilmeisesti myös rakenteissa.

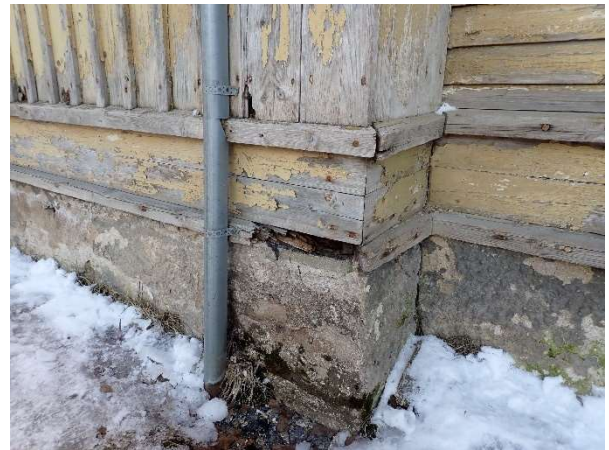
Kuva 3.6. Pohjoispuolelta ulkonurkkaa, lahovaurioita pinnassa, pintoja avattiin

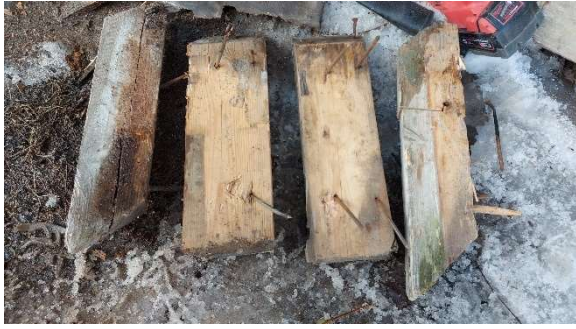
Kuva 3.7. Pinnassa olevissa lankuissa kosteuden muodostamia jälkiä

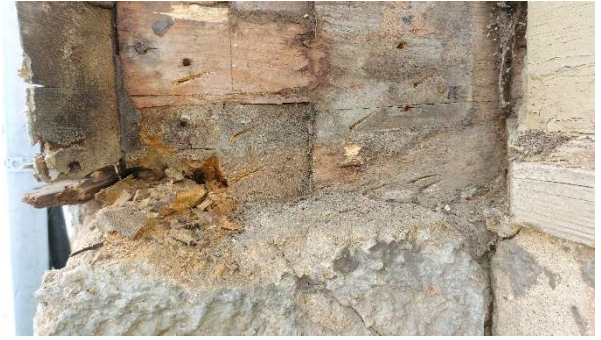
Kuva 3.8. Hirsirakenteen nurkassa lahovaurioitumista

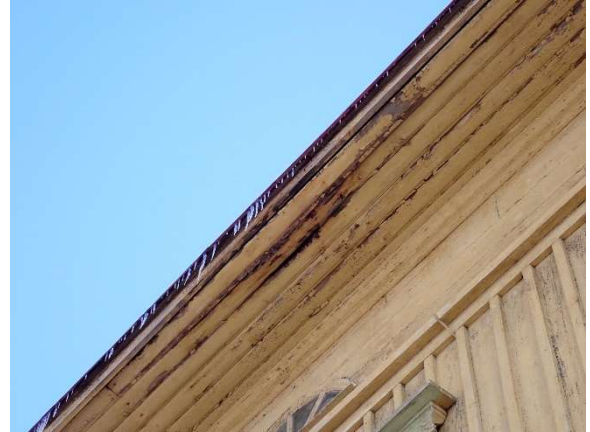
Kuva 3.14. Räystäslaudat lahovaurioituneet

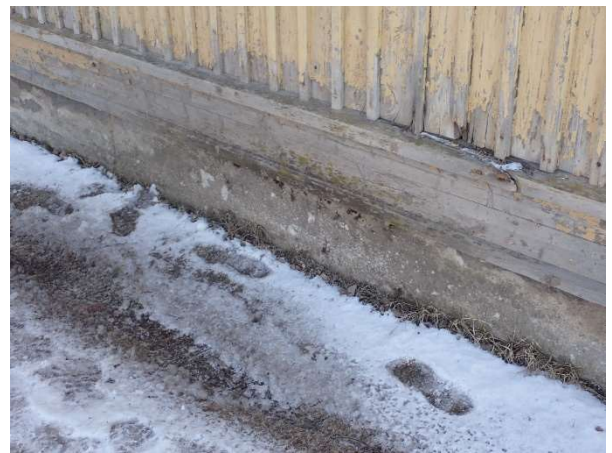
Kuva 3.15. Roiskevesien aiheuttamaa jälkeä

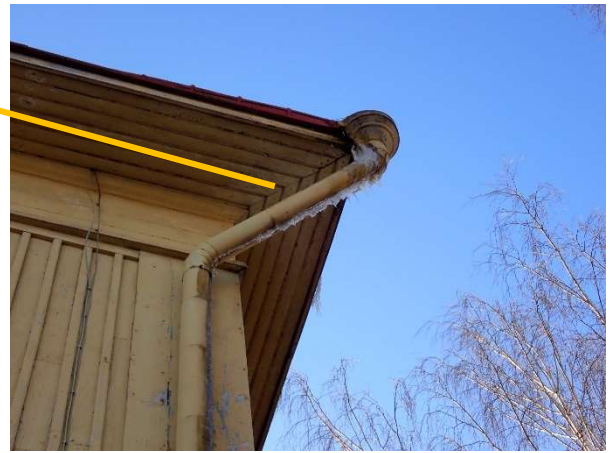
Kuva 3.19. Rännissä jääpuikkoa,

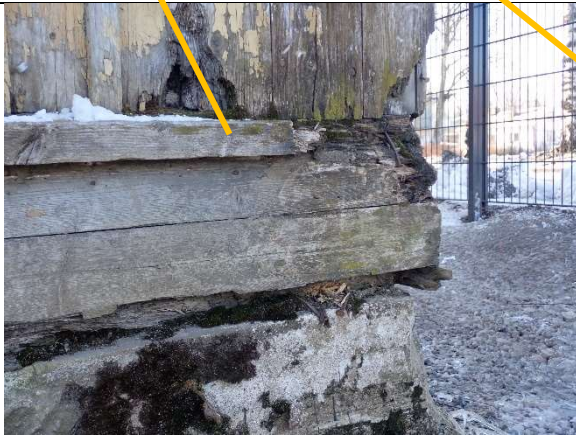
Selkeimmät vauriot julkisivuun on muodostuneet sadevesien ohjausten puutteista ja toimimattomuudesta.

Kuva 3.20. Nurkassa puutteellisista sadevesien johdoista aiheutunutta vauriota

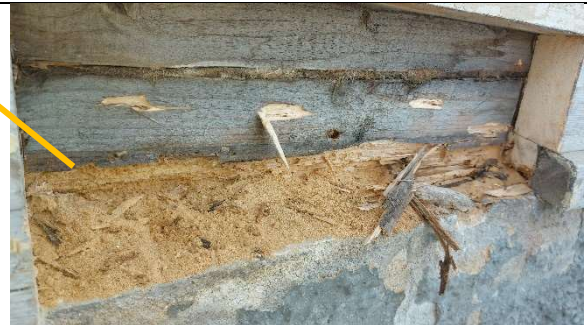
Kuva 3.21. Tarkastuspiste ulkopuolelta, alimmassa hirressä lahovaurioita

Muissa ulkopuolelta tehdyissä avauksissa oli hirsipinnalla havaittavissa lähinnä pintalahoa alimmalla kehikolla

- arvioisin, että lahovaurioita esiintyy koko rakennuksen piiriltä alimman hirren osalla
- ja paikallisia esiintymiä voi olla mahdollista toisen hirsikerroksen osalla

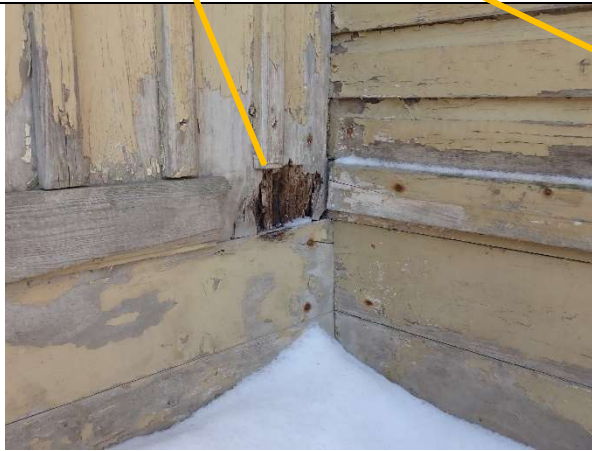
Kuva 3.23. Ulkopinnoitteet lahovaurioituneita

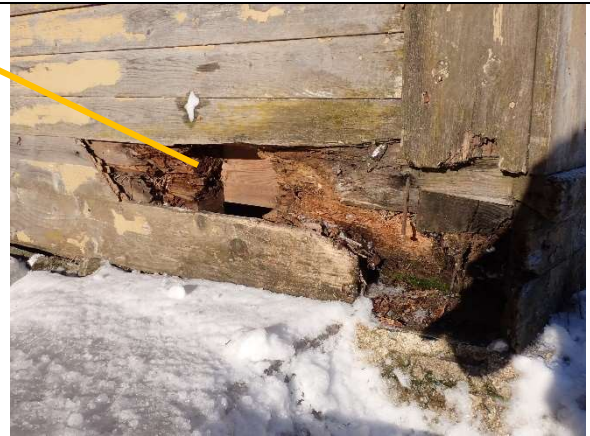
Kuva 3.24. Kuistin rakenteissa jo lahovaurioita

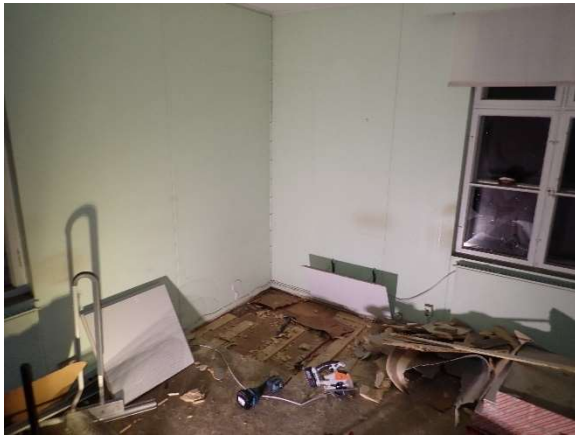
Kuva 3.25. RA #1

- ulkonurkassa (RA #1) hirsirakenne läpilahonnut sadevesiohjausten puutteiden johdosta, vesi jäänyt makaamaan nurkalle, ja tästä muodostunut siinä määrin suuri kosteusrasitus puulle, että tämä on päässyt voimakkaasti lahovaurioitumaan nurkasta arviolta n. 500mm etäisyydelle

RA1 kohdalla nurkka läpilahonnut

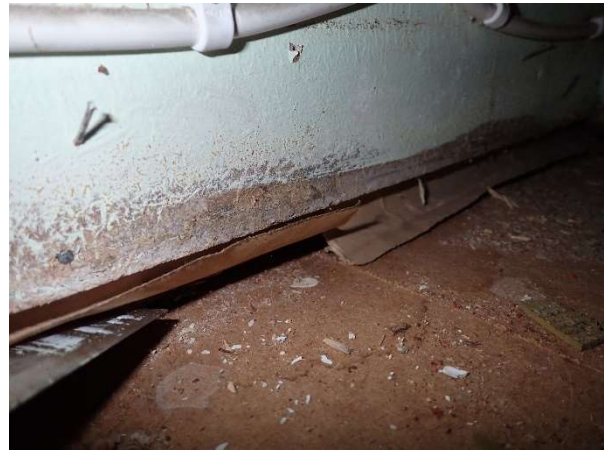
Kuva 3.26. Ilmansulkupaperi limittyy lattian pintaa, ei ole tiivis asennus

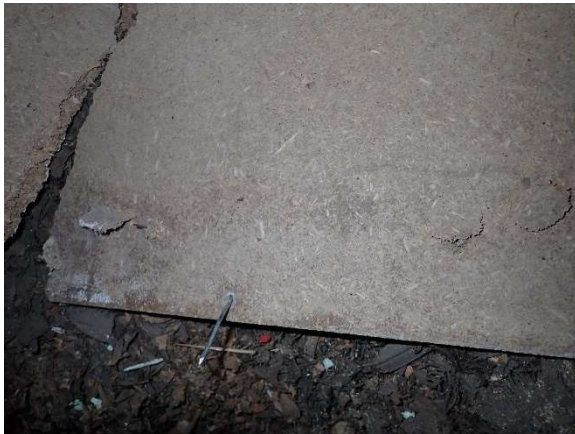
Kuva 3.27. Lastulevyn taustassa aistinvaraisesti vähäisiä kosteusjälkiä

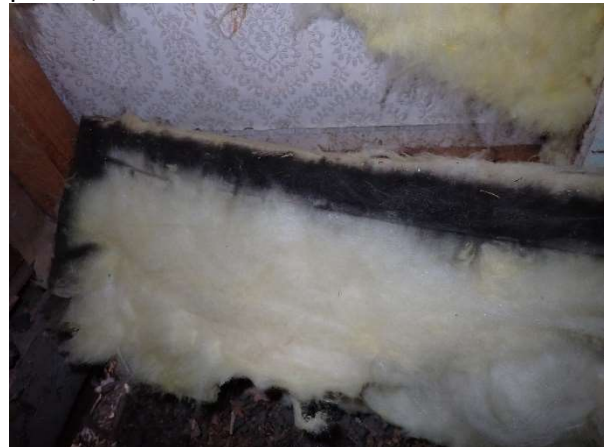
- seinärakenteen sisäpinnassa 50mm vaakarunko ja lämmöneristys on toteutettu lasivillaeristeellä
- villaeristeessä havaittavissa mustumista, mikä viittaa ilmavuotoihin rakenteessa  
→ ilmavuodoista muodostuu kulkureitti epäpuhtauksille ja mahdollisesti myös villakuiduille sisäilmaan

Kuva 3.28. Villaeristeessä viitteet ilmavuodoista, mustuneet nurkat

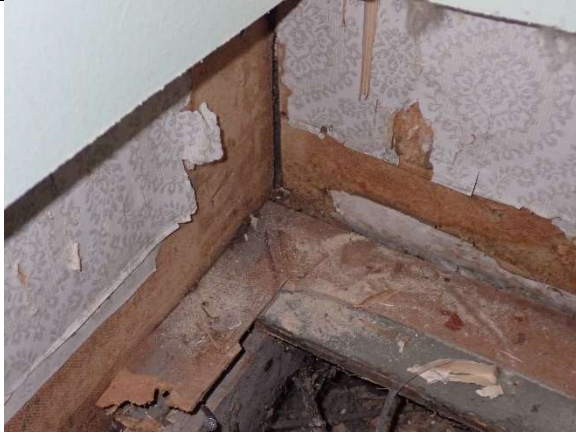
| <p>Kuva 3.29. Aistinvaraisesti mikrobikasvustoa rakennusmateriaalissa</p> | | <p>Kuva 3.30. Kosteusjälkiä puukuitulevyn alapinnassa</p> |

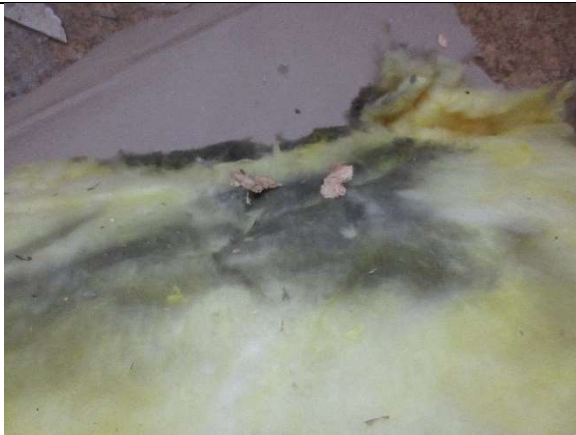
Kuva 3.34. Villaeristeessä ilmanvuotoon viittaavia jälkiä

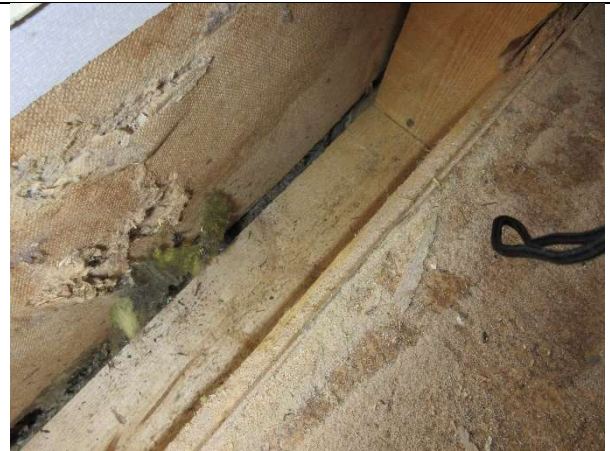
Kuva 3.35. puukuitulevyssä kosteusjälkiä

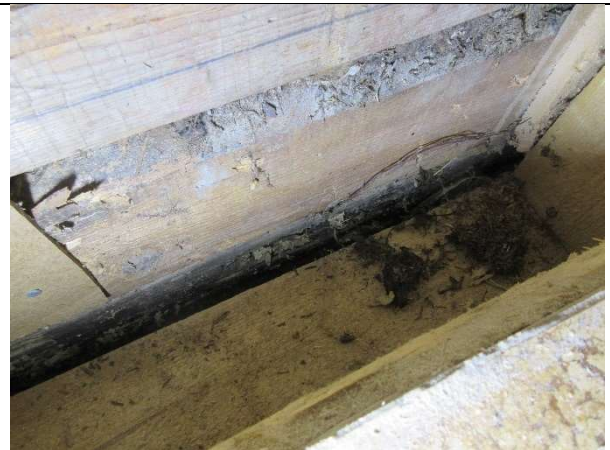
Kuva 3.37. Hirsipinta näkyvissä, koolatun rungon taustalla hirsipinnassa lahovaurioita pinnassa

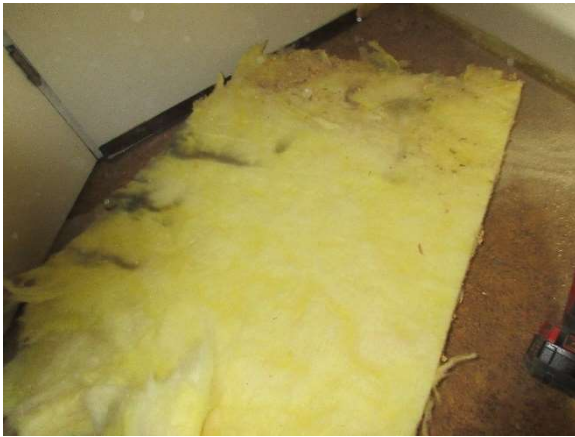
Kuva 3.40. Villaeristeessä ilmanvuotoon viittaavia jälkiä

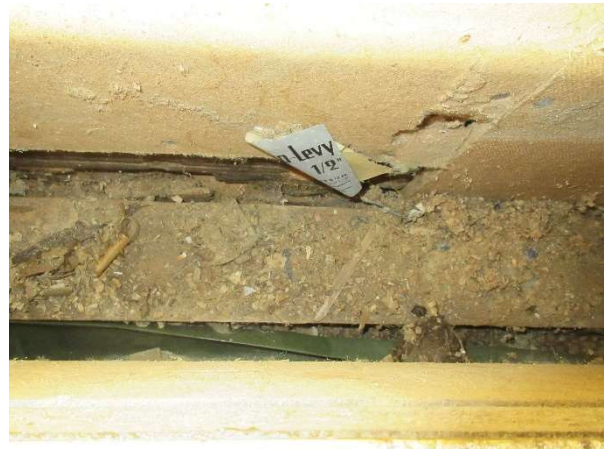
Kuva 3.41. Pohjalankun päällä runsaasti rakennusjätettä

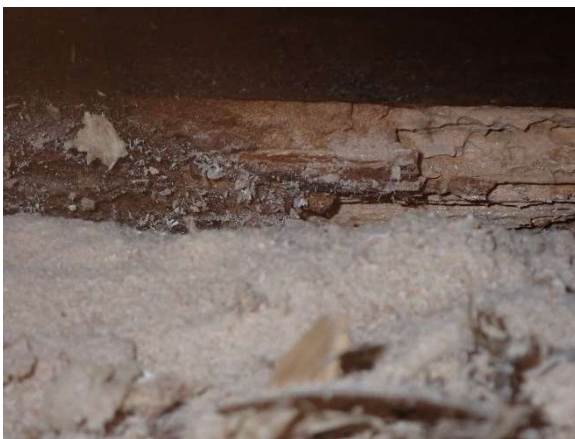
Kuva 3.42. Alaosassa seinärakennetta lahovauriota

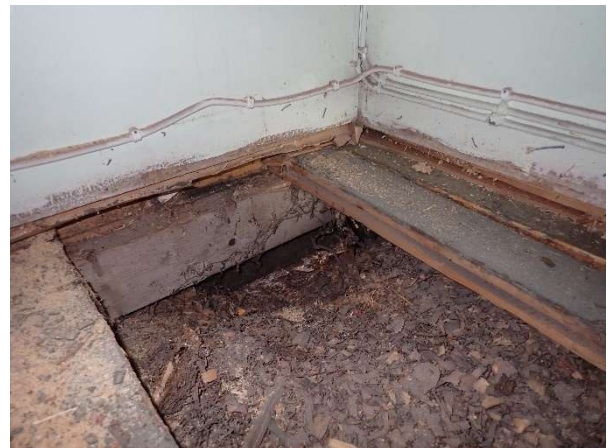
Kuva 3.56. nurkassa valonkajastusta havaittavissa, hirsirakent läpilaho

Hirsirakenteiden osalta merkittävin lahovaurio havaittiin idän puoleisessa päädyssä, missä hirsirakenteet olivat jo läpilahonneet ja valo kajasti rakenneavauksesta #1 sisään, idän päädyssä toisessa nurkassa lahovaurio yltänyt hirren keskivaiheelle. Muuten voinee olettaa, että 1. ja 2. hirsikerros sisältäneen pintalahoa niin sisä- kuin ulkopuolisilla pinnoilla. Lahovaurioituneet hirret tulisi vaihtaa tai korjata tarvittavalta osin, ja estää puuhun kohdistuvat kosteusrasitukset, mitkä johtavat lahovaurioitumiseen.

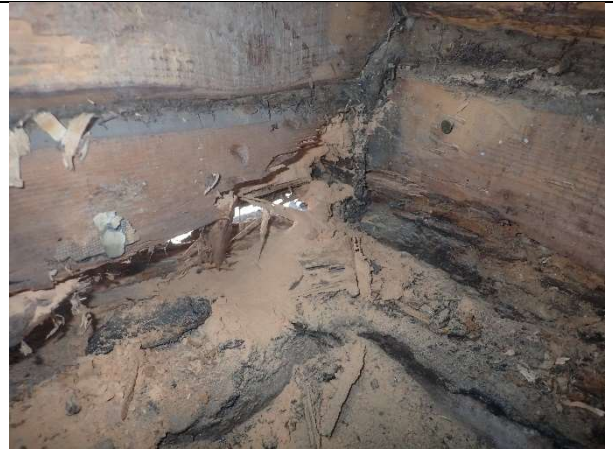
Kuva 3.58. Hirsirakenne läpilahoa nurkasta

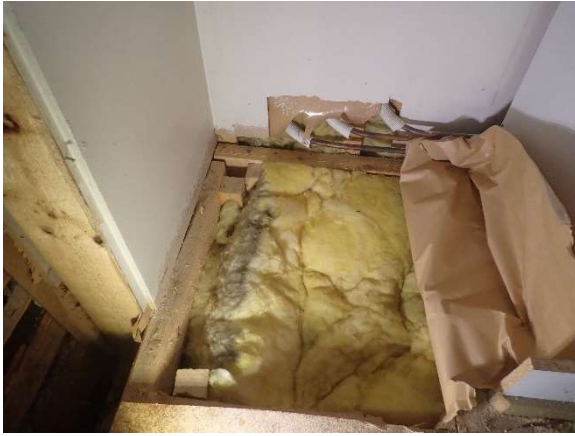
Kuva 3.66. Villaeriste, huonosti asennettuna, ilmavirtauksien muodostamaa mustumista havaittavissa myös

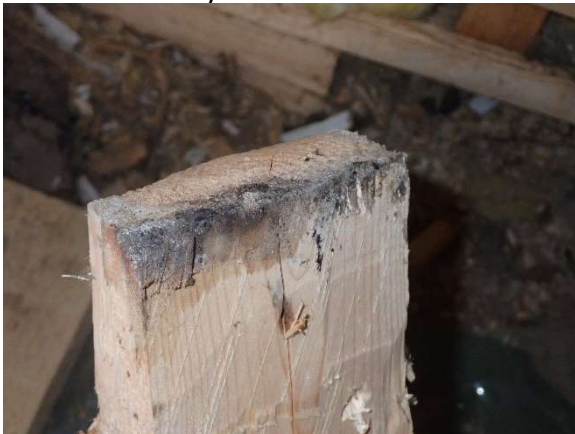
Kuva 3.68. tolppien alapäävät mikrobivaurioituneet

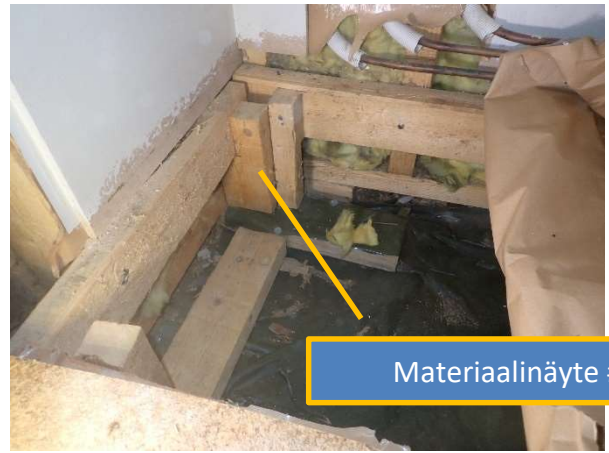
Materiaalinäyte #3

Kuva 3.67. eristeet poistettuna, tolppien taustalta otettiin materiaalinäyte viljelyyn

| # | Näyte | Tila | Tulosityhteenvedo | Johtopäätös |
|---|---|---|---|---|
| 3 | Kutteri, puru ym. | RA3, alapohjarakenne, saneerattu osa, ulkonurkasta otettu materiaalia pohjalaatan pinnalta | Runsaasti mikrobeja. <b>Sisältää kosteusvaurioindikaattorilajeja.</b> | Näytteessä voidaan katsoa esiintyvän mikrobikasvustoa. |

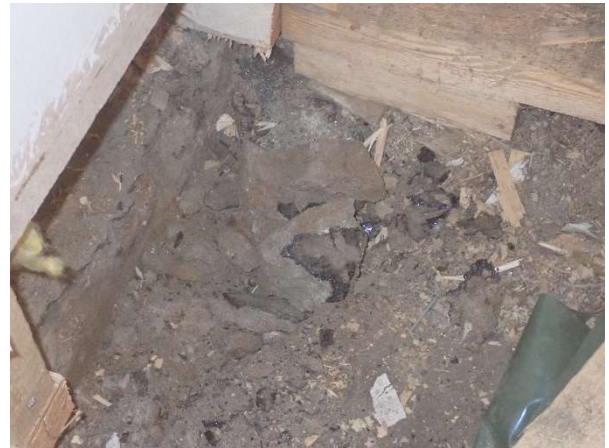
Kuva 3.69. pohjalaatta rikki ko.kohdalla, maaperästä ilmayhteys rakenteeseen

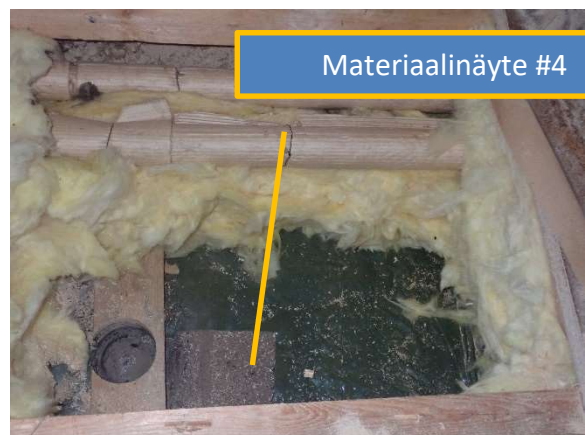
Materiaalinäyte #4

Kuva 3.71. Eristeet poistettu, pohjalaattaa vasten olevasta muovikalvosta otettiin materiaalinäyte

| # | Näyte | Tila | Tulosityhteenvedo | Johtopäätös |
|---|---|---|---|---|
| 4 | Muovikalvo | RA4, alapohjarakenne, saneerattu osa, villaeristeen alla olevaa muovikalvoa pohjalaatan pinnalta, muovikalvon alla lisäksi orgaanista materiaalia | Runsaasti mikrobeja. <b>Sisältää kosteusvaurioindikaattorilajeja.</b> | Näytteessä voidaan katsoa esiintyvän mikrobikasvustoa. |

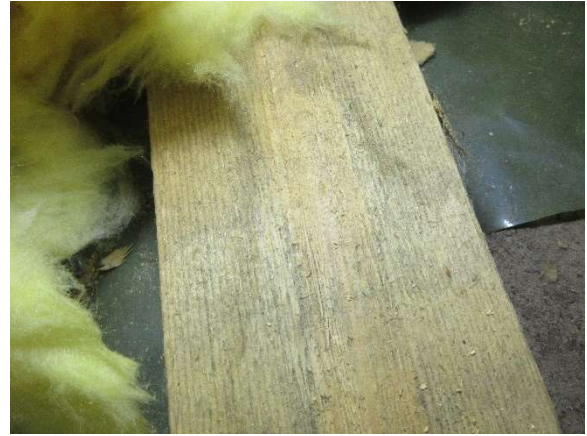
Kuva 3.73. Pohjalla olevan laudan pinta aistinvaraisesti havaittavissa mikrobivaurioita

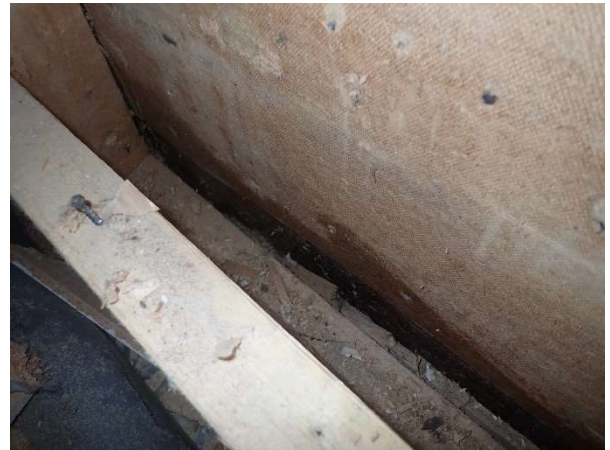
Kuva 3.78. Kosteusjälkiä puukuitulevyn alaosassa

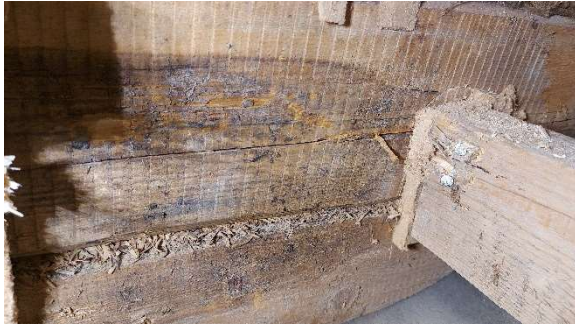
Kuva 3.90 2.krs RA8 seinäpinnoilla aistinvaraisesti kosteusjälkiä

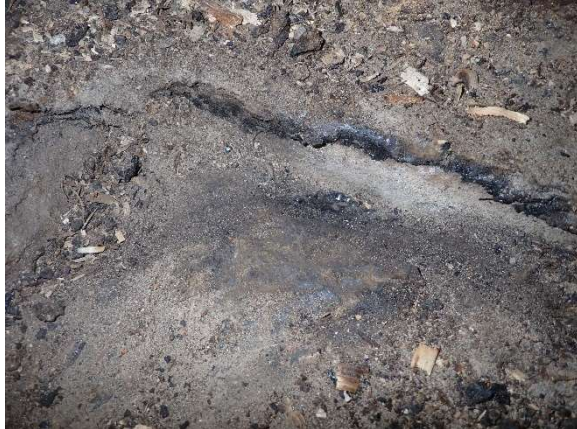
Kuva 5.1 RA #2, pohjalaatan päällä mahdollisesti kivihiilipikeä

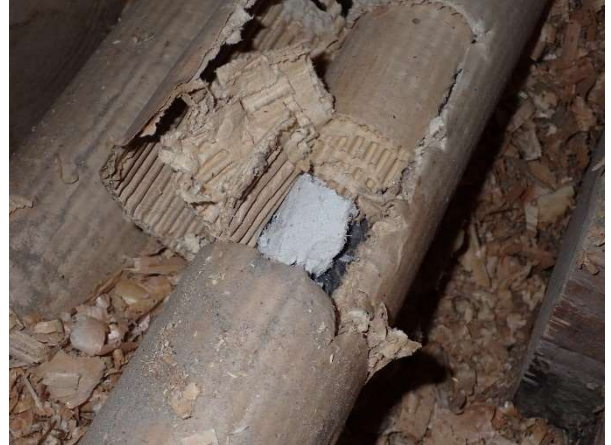
Kuva 5.2 RA #2, putkieristeissä mahdollisesti asbestia

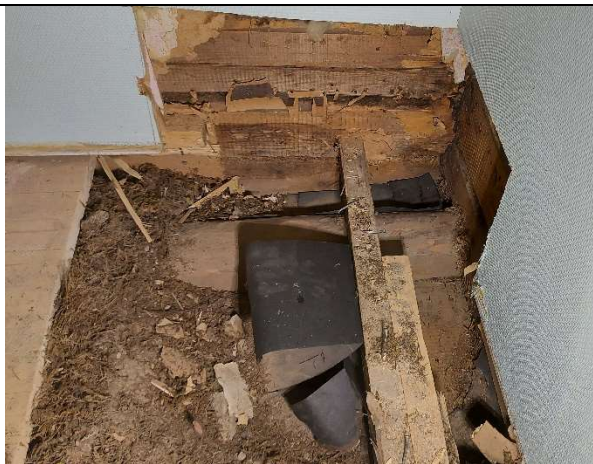
Kuva 5.3 Välipohjassa tervapaperissa mahdollisesti asbestia ja / tai PAH yhdisteitä
