# Lapuan Keskuskoulun vanha opettajien asuinrakennus, Puukoulu (1925)

Rakennushistoriaselvitys  
2021

### **Puukoulu, entinen opettajien asuntola**

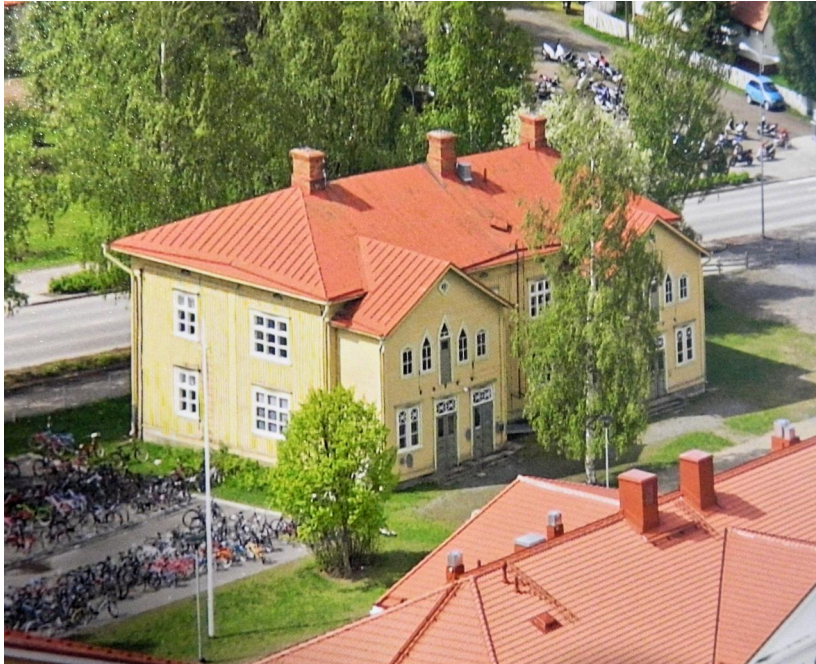
Kuva 1: Rakennushistoriaselvityksen kohde, Puukoulu kuvattuna 2000-luvun alussa. Rakennus on valmistunut opettajien asuinrakennukseksi vuonna 1925.

Puukoulun kaksikerroksinen rakennus on hirsirunkoinen ja siinä on pääjulkisivun molemmissa päissä korkeat lautarakenteiset kuistit. Aumakatolla on punainen peltikate. Ikkunat ovat suurimmalta osalta kuusi- ja yhdeksänruutuisia, mutta kuistien toisen kerroksen ikkunat ovat uusgottilaisvaikutteisia. Aivan kuistien yläosassa on pienet kärjellään seisovat neliöikkunat (KUVA 1). Lähes kaikki ikkunat on nykyään peitetty. Molemmissa kuisteissa on kahdet pariovet, joiden väri on harmaansininen. Kuistiosat on vuorattu vaakalaudoituksella ja rakennuksen päärunko pystyлаudoituksella. Väriltään rakennus on keltainen. Rakennus sijoittuu tontille Koulukadun suuntaisesti ja se rajaa koulupihaa siten, että se muodostaa muiden koulurakennusten kanssa umpinaisen koulupiha-alueen.

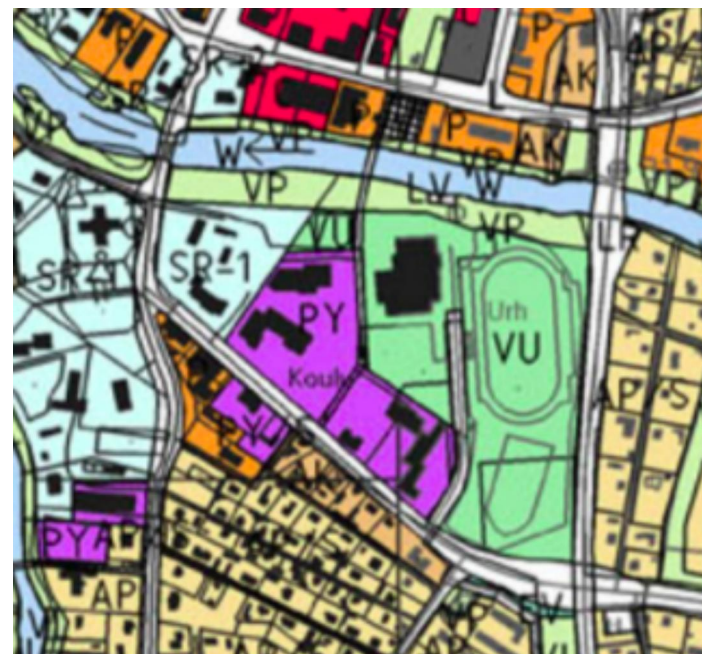
Kuva 3: Ote vuoden 2003 yleiskaavasta.

Alueella on voimassa myös Keskustan yleiskaava, joka on tullut kokonaisuudessaan voimaan vuonna 2003. Puukoulun alue on kaavassa merkinnällä PY, eli julkisten palvelujen ja hallinnon alue (KUVA 3).

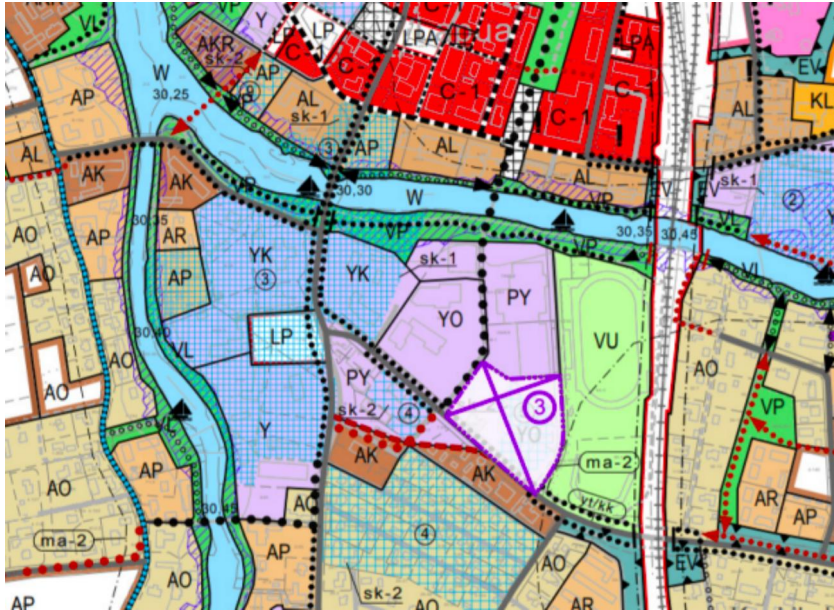
Kuva 4: Ote vuoden 2015 osayleiskaavasta, joka on vahvistettu vuonna 2017.

Keskustaajaman liike- ja asuinalueen osayleiskaava, hyväksyttiin kaupunginvaltuustossa 16.11.2015. Hallinto-oikeus tosin kumosi vuonna 2015 valmistuneen osayleiskaavan Siirilän koulualueen osalta ja linjasi päätöksessään, että osayleiskaava tarkentuu asemakaavoituksessa ja rakentamiseen liittyvissä lupamenettelyissä. Muilta osin kaava vahvistui vuonna 2017 (KUVA 4). Tähän liittyy Puukoulusta käyty suojelukiista, johon palataan kappaleessa 4.4.

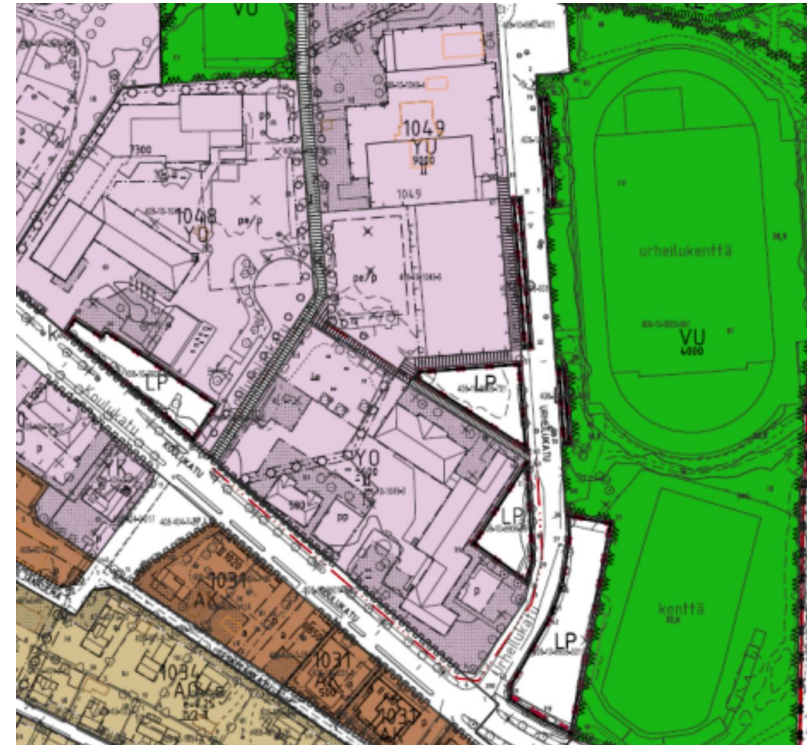
Kuva 5: Ote asemakaavasta vuodelta 2000.

Tällä hetkellä voimassa oleva asemakaava hyväksyttiin 12.5.2000.<sup>4</sup> Asemakaavassa Puukoulun koulualue on osoitettu pääosin opetustoimintaa palvelevien rakennusten korttelialueeksi (YO) (KUVA 5).

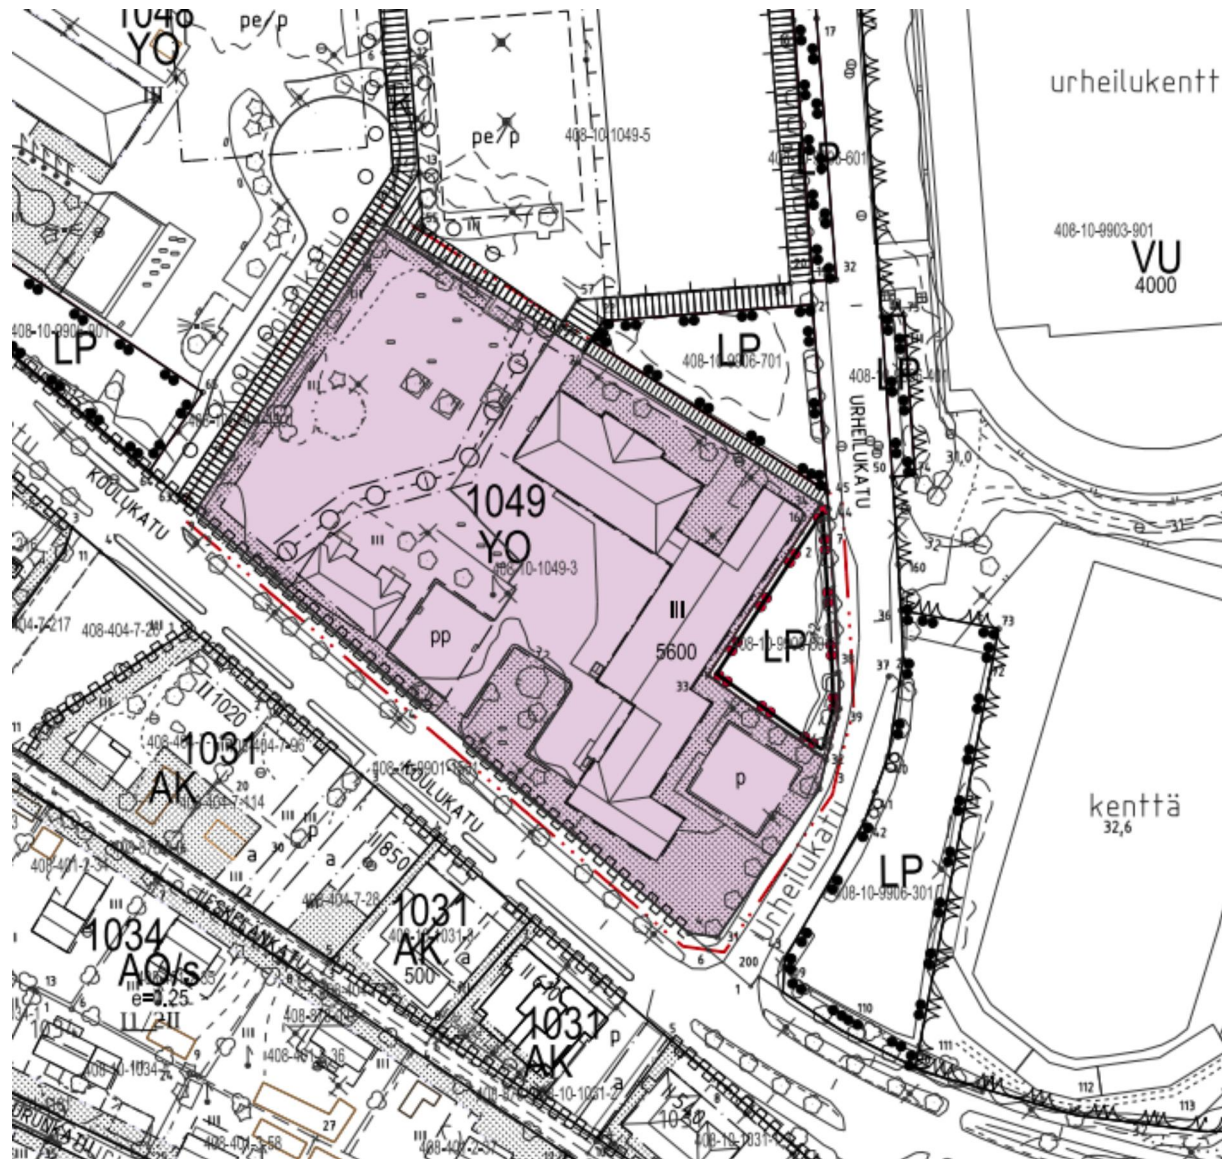
Kuva 6: Ote vireillä olevasta asemakaavamuutosalueesta.

Vireillä olevassa asemakaavassa tavoitteena on siis laajentaa Keskuskoulun välituntipihaa purkamalla tai siirtämällä vanha puukoulu toiseen paikkaan. Kuten muutoksen alla olevassa kaavassa, osa korttelista 1049 on varattu opetustoimintaa palvelevien rakennusten korttelialueeksi (YO). Vireillä oleva kaava mahdollistaa koulualueen rakennusten säilymisen Puukoulua lukuun ottamatta,

mutta niille ei ole laitettu suojelumerkintää, sillä niitä ei ole esitetty selvityksissä suojeltavaksi. Kaava edellyttää piha-alueiden istuttamista ja hoitamista puistomaisessa kunnossa. Alustavasti kyseiselle alueelle on suunniteltu uusien piha-aluetoimintojen sijoittamista (KUVAT 6-8).

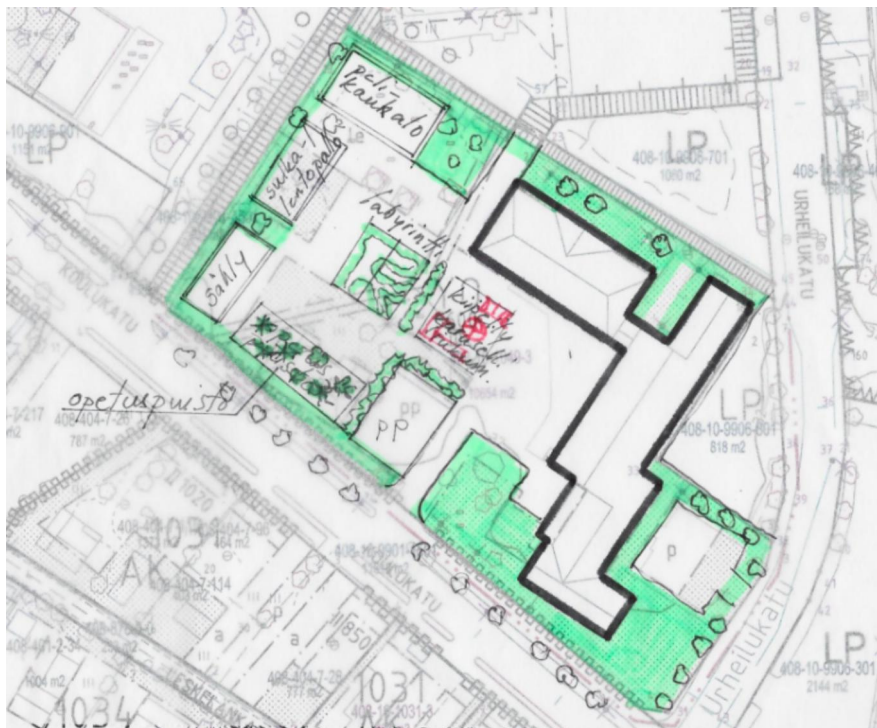
Kuva 7: Alustava kaavaluonnos. Puukoulu sijaitsee luonnoksessa sijaitsevan opetuspuiston kohdalla.

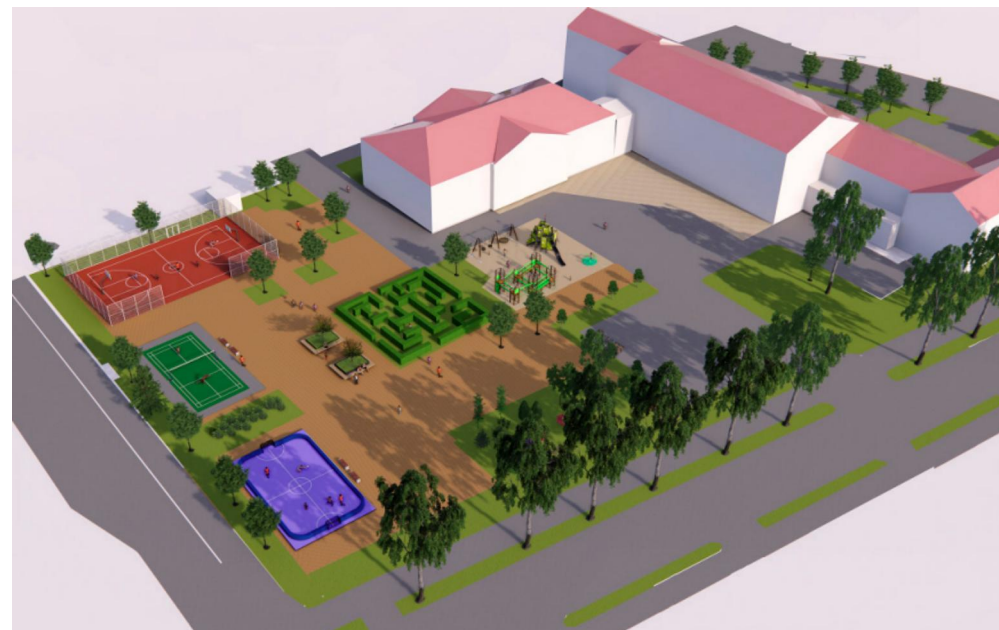
Kuva 8: Havainnekuva koulualueen mahdollisista toiminnoista.

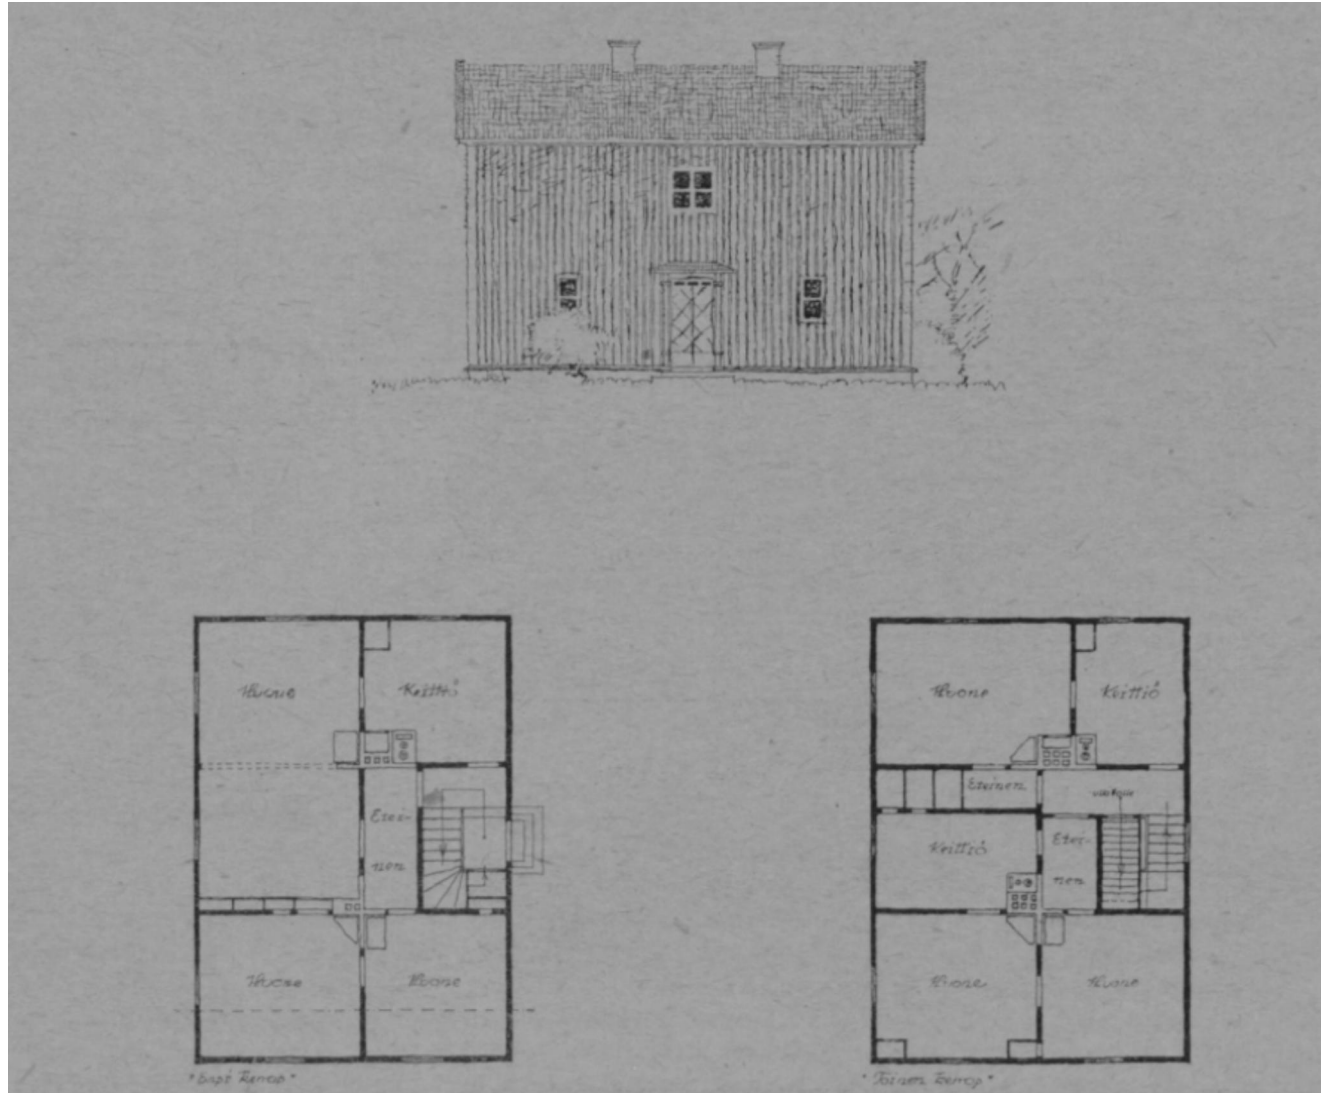
Kuva 12: Gunnar Taucherin suunnitelmat kaksinkertaisen yläkoulun ja alakoulun huoneistosta ja yläkoulun mies- ja naisopettajan sekä alakoulun opettajattaren asunnoista voittivat ensimmäisen sijan vuoden 1921 tyyppipiirustuskilpailussa. Kuvassa asuntolarakennuksen tyyppipiirustukset.

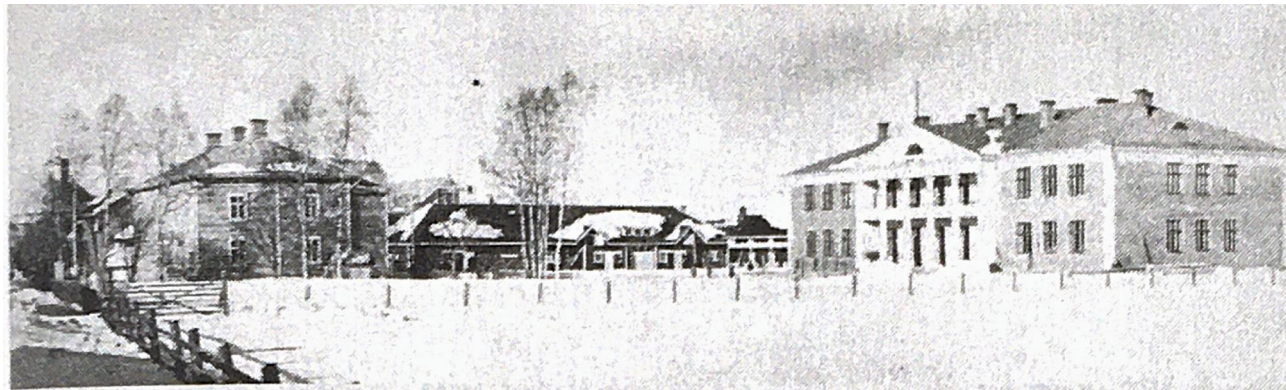
Kuva 14: Lapuan vuonna 1921 valmistunut kansakoulurakennus oikealla, vasemmalla Puukoulu. taustalla näkyy talousrakennuksia.

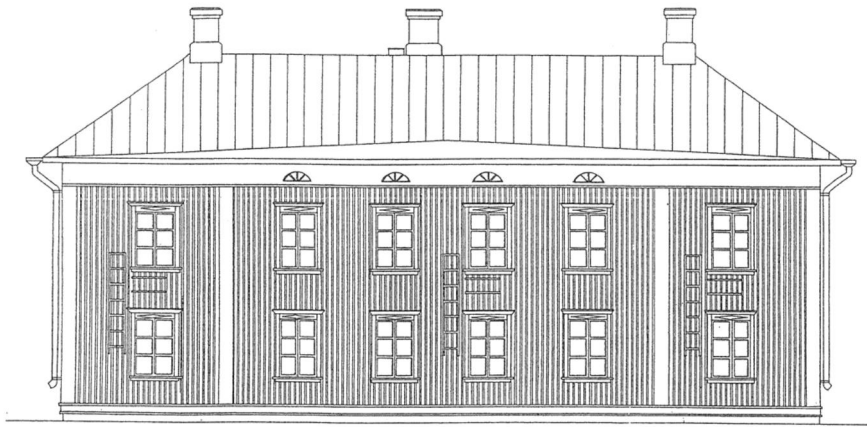
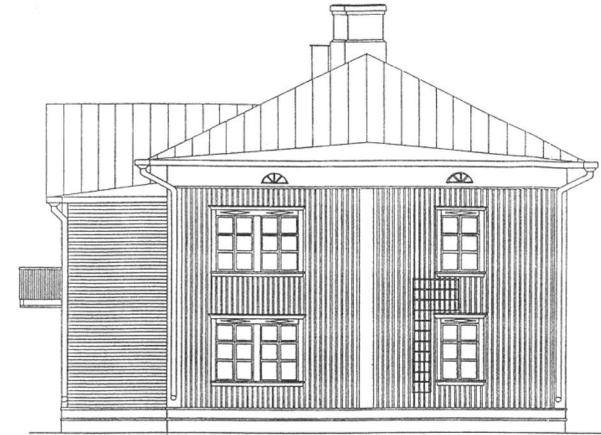
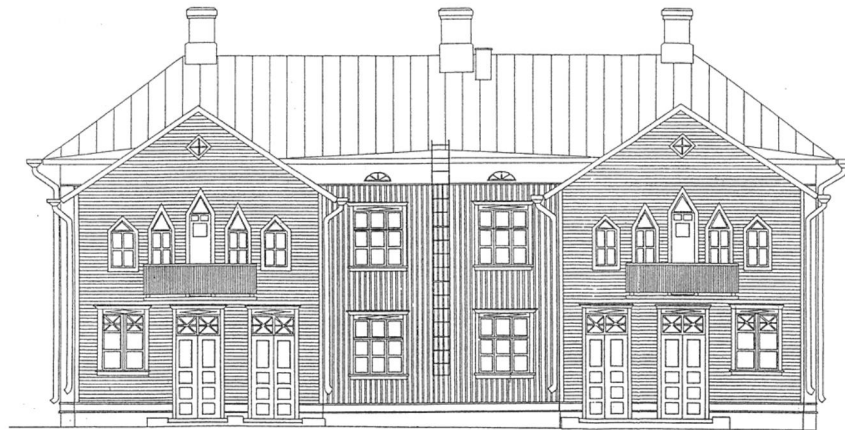
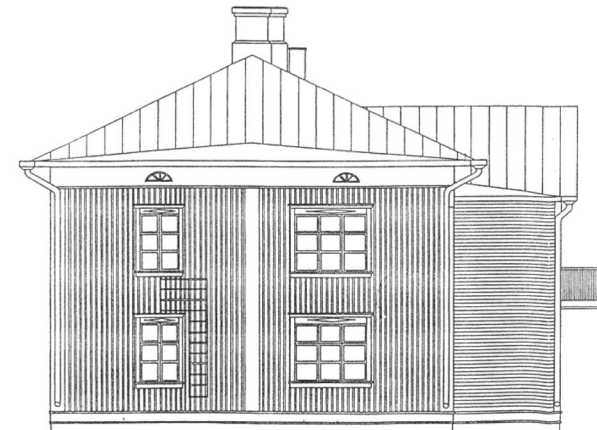
Kuvat 16-19: Nurkkakivi Ry:n dokumenttipiirustukset koulurakennuksesta. Vasemmalla ylhäällä eteläjulkisivu, joka näkyy koulukadulle. Vasemmalla alhaalla pohjoisjulkisivu, joka näkyy koulupihalle. Oikealla ylhäällä länsipääty ja oikealla alhaalla itäpääty.

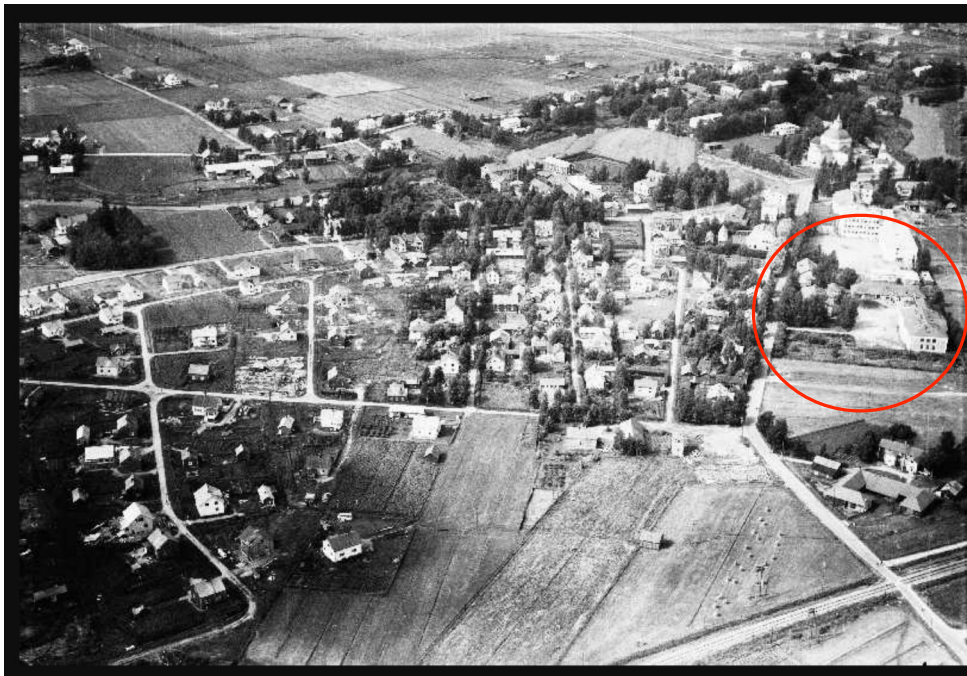
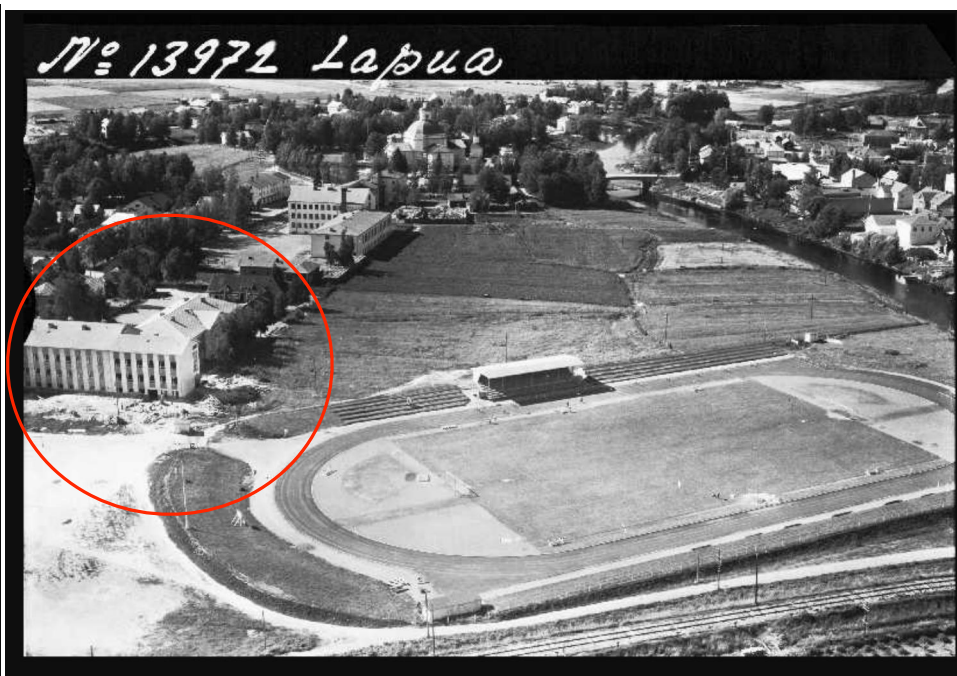
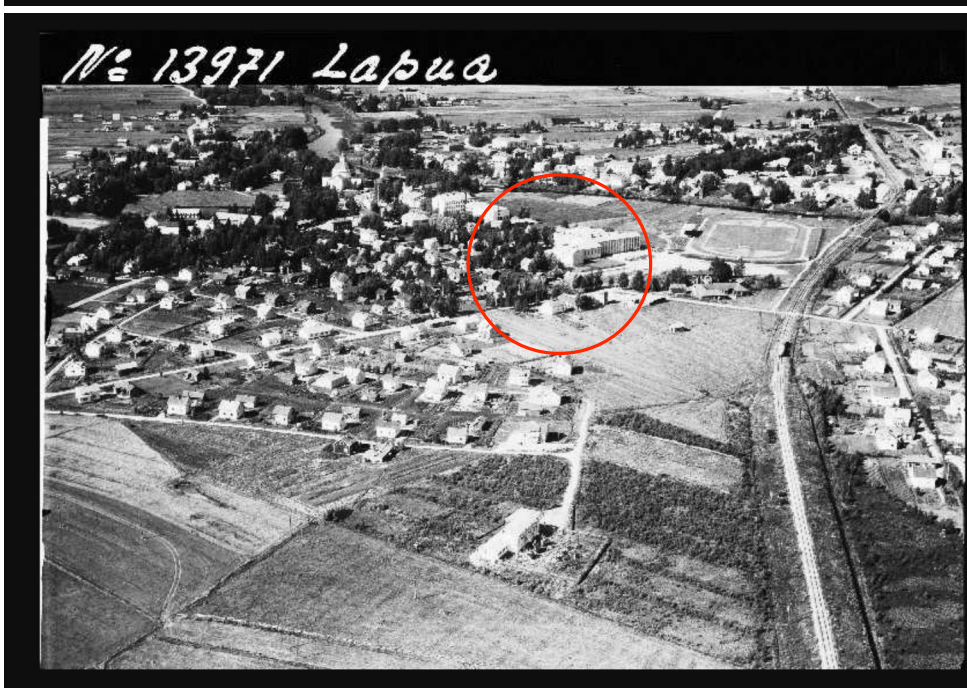
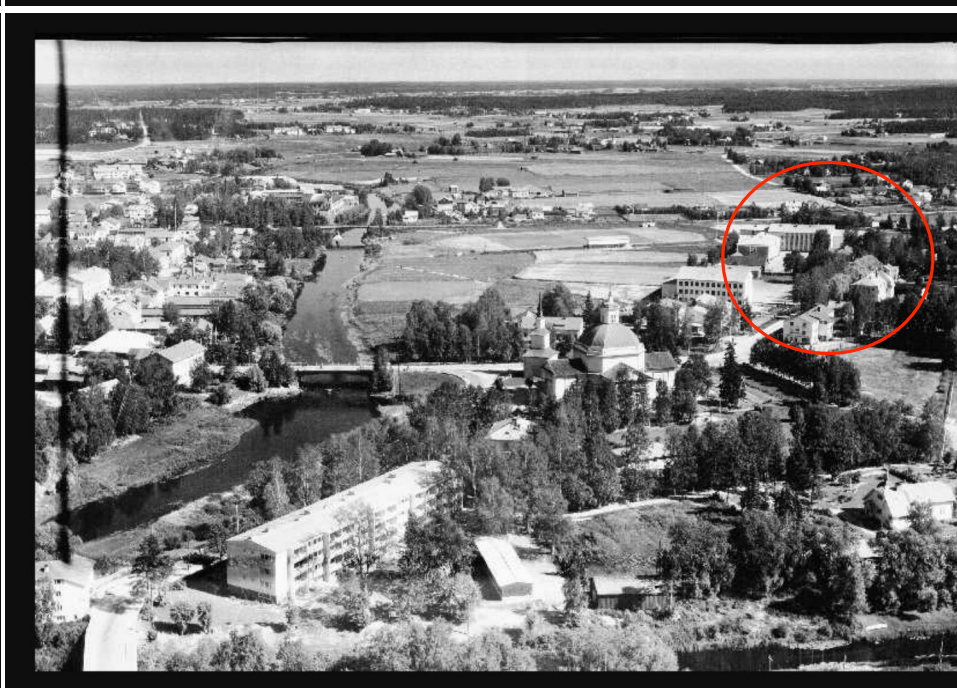
Kuvat 20-23 seuraavalla sivulla: Ilmakuvia koulualueelta; vasemmalla ylhäällä 1955; vasemmalla alhaalla 1958; oikealla ylhäällä 1958; oikealla alhaalla 1960. Keskuskoulun alue korostettu kuvissa.

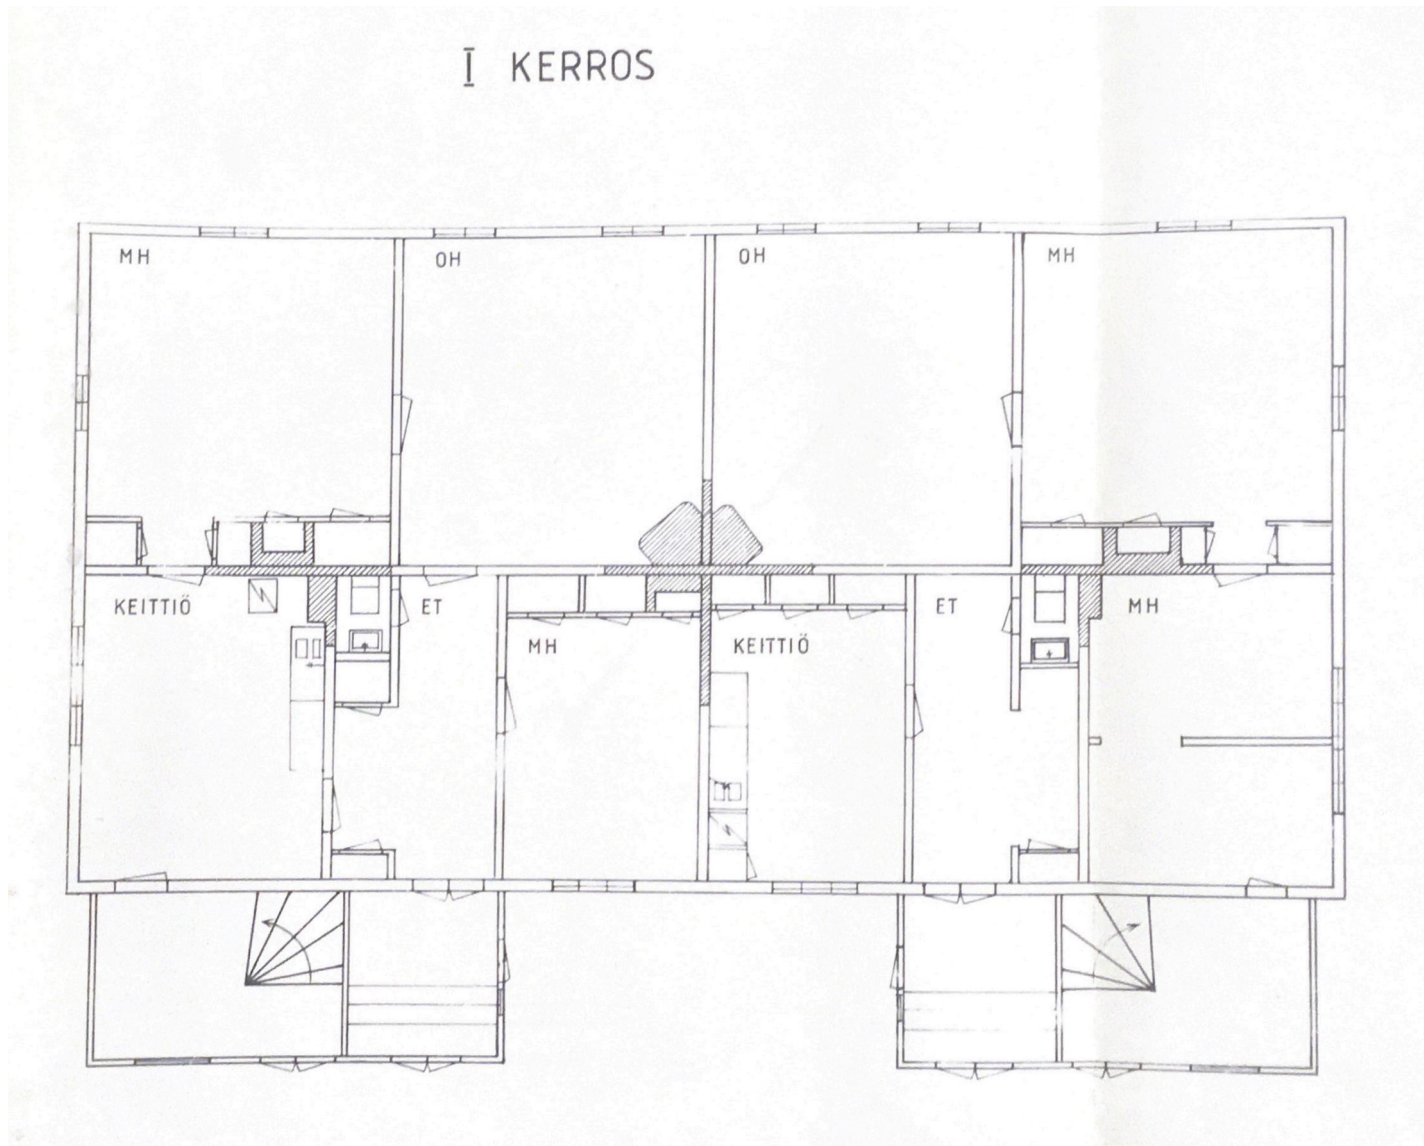
Kuva 25: Puukoulun ensimmäisen kerroksen pohjapiirros ennen 1980-luvun muutoksia. Piirroksessa näkyvillä vielä rakennuksen alkuperäinen huonejako pienin muutoksin. Kummasakin päädyssä on kolmen huoneen ja keittiön asunnot.

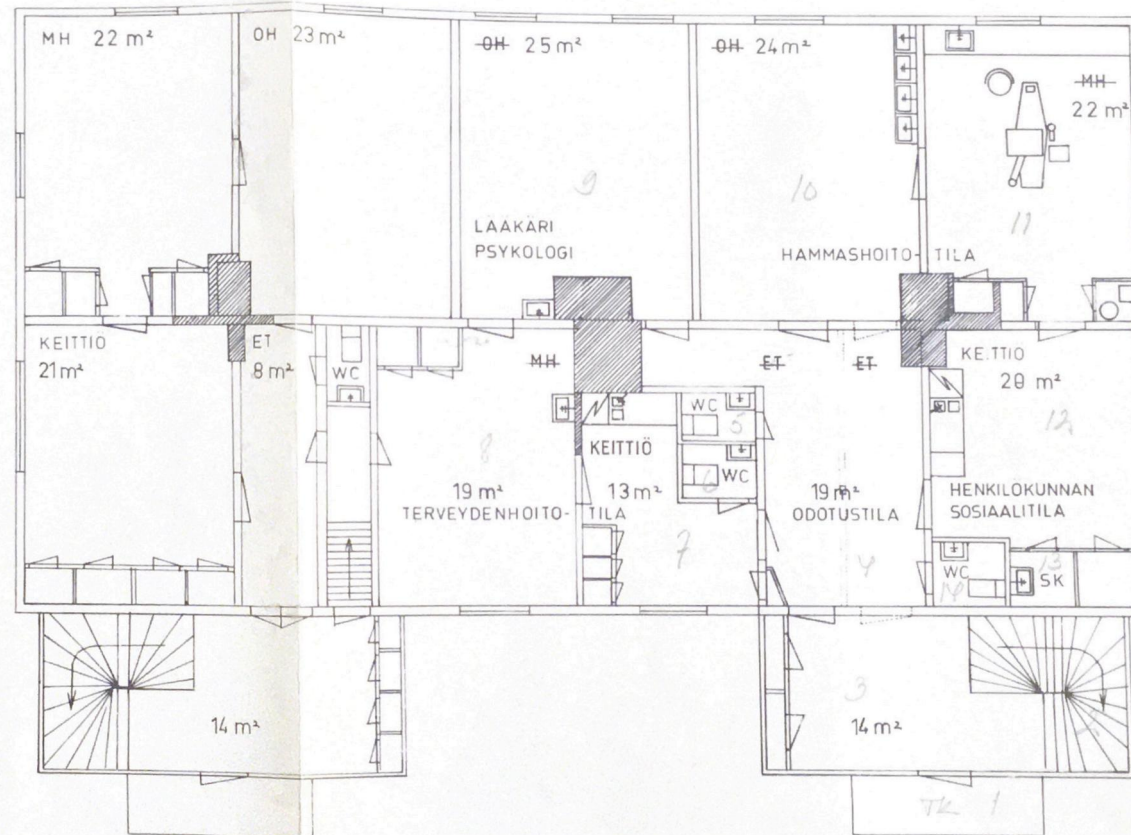
Kuva 26: Toisen kerroksen pohjapiirustuksessa näkyvillä alkuperäinen huonejako, jolloin siellä sijaitsi kolme asuntoa, joissa kussakin oli kaksi huonetta ja keittiö. Kun opettajilta vapautui asuntoja yläkerrasta, muutettiin ne terveydenhoitotiloiksi ja henkilökunnan sosiaalitiloiksi.

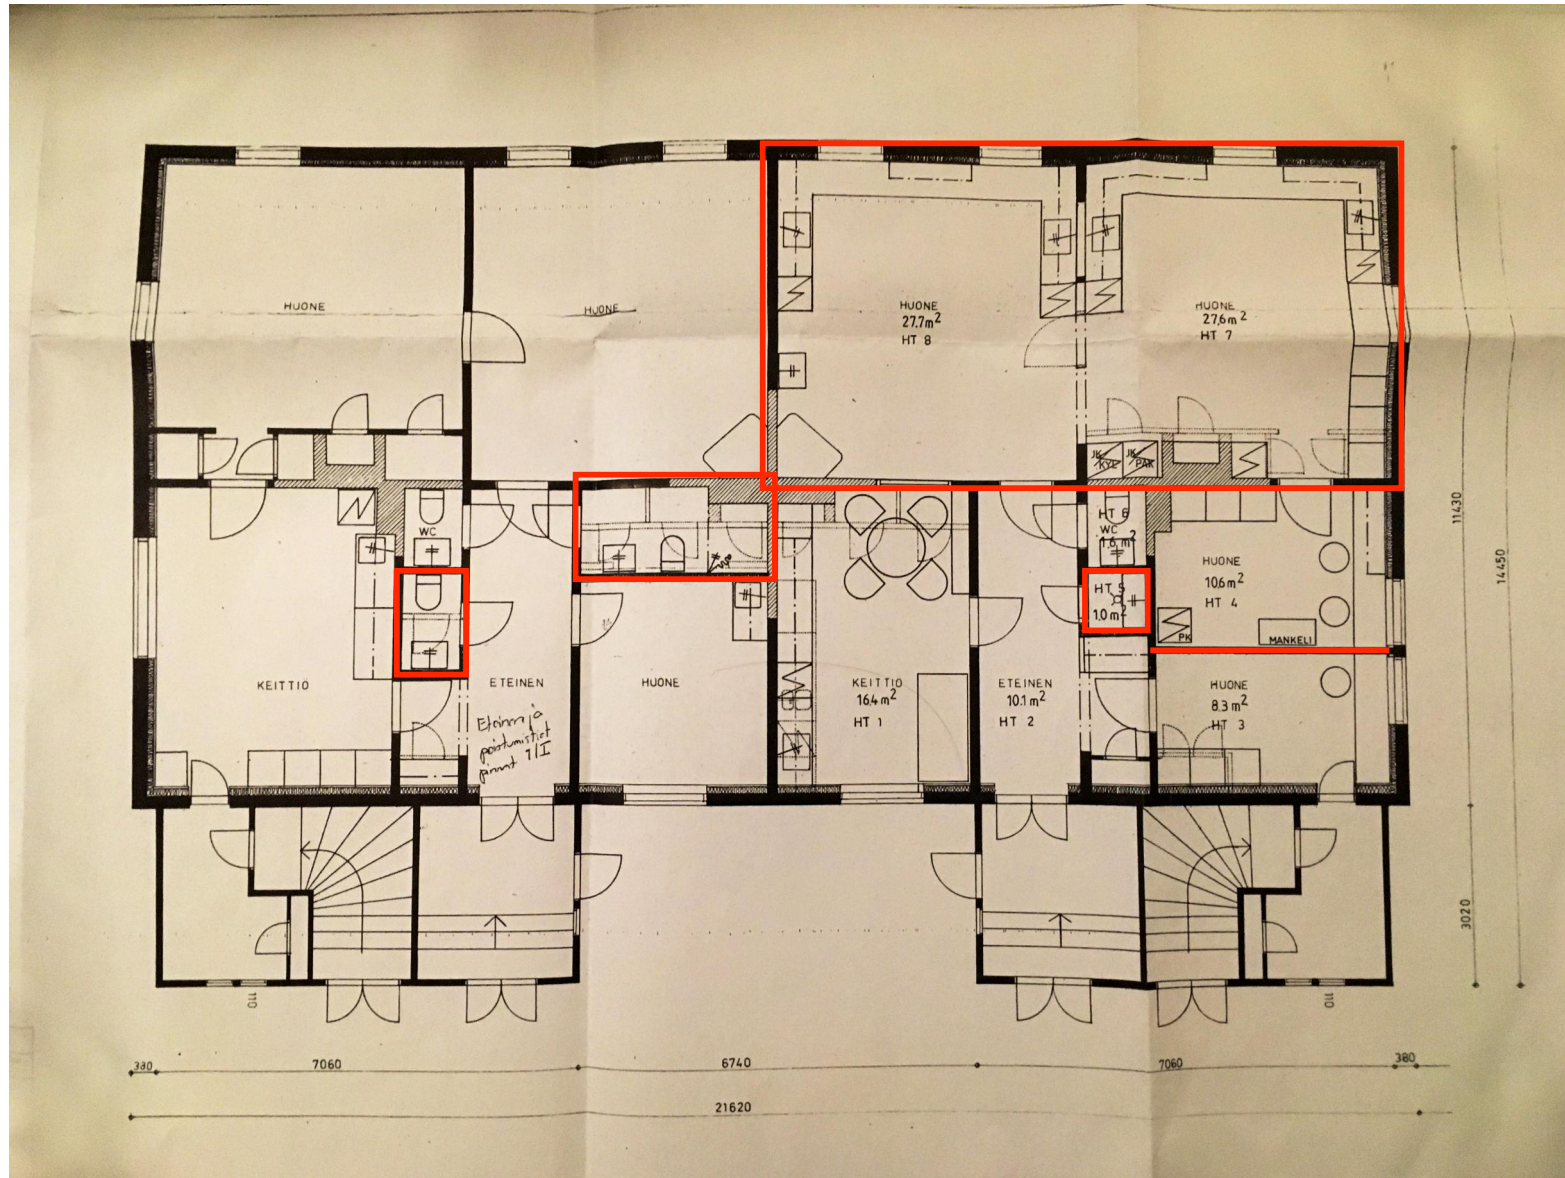
Kuva 27: Suunnittelupiirustus vuodelta 1982. Ensimmäisen kerroksen länsipään kaksi huonetta yhdistettiin harjaantumiskoulun opetuskeittiöksi. Länsipäädyn muissakin huoneissa tehtiin muutoksia (suurimmat muutokset korostettu kuvaan), mutta itäpääty jäi pääasiassa 1950-1960 -lukujen asuun.

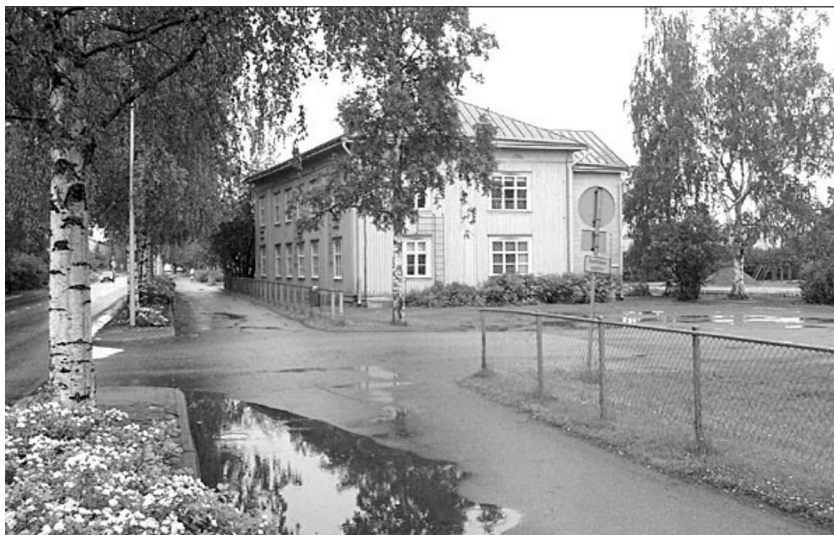
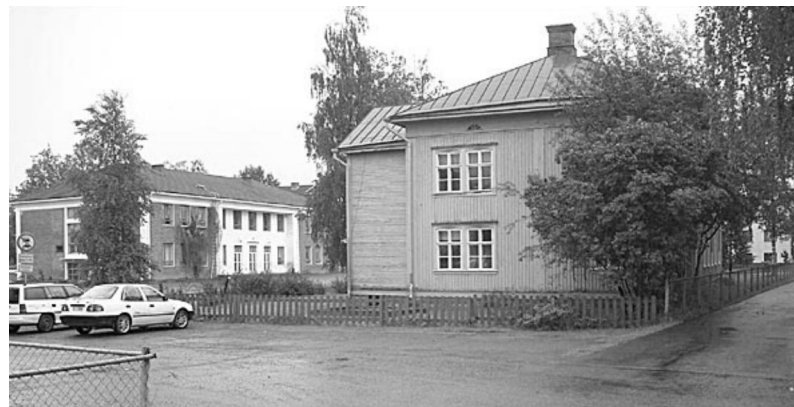
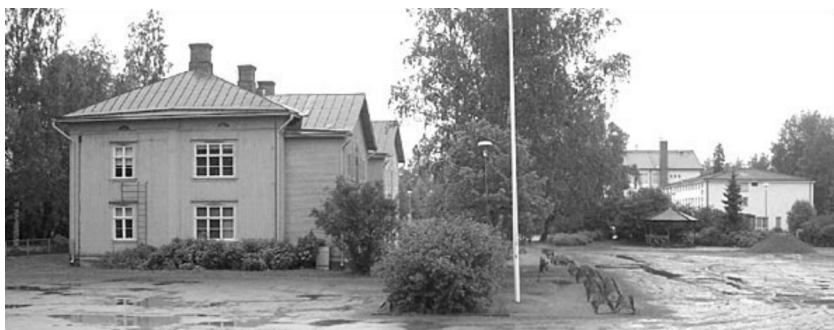
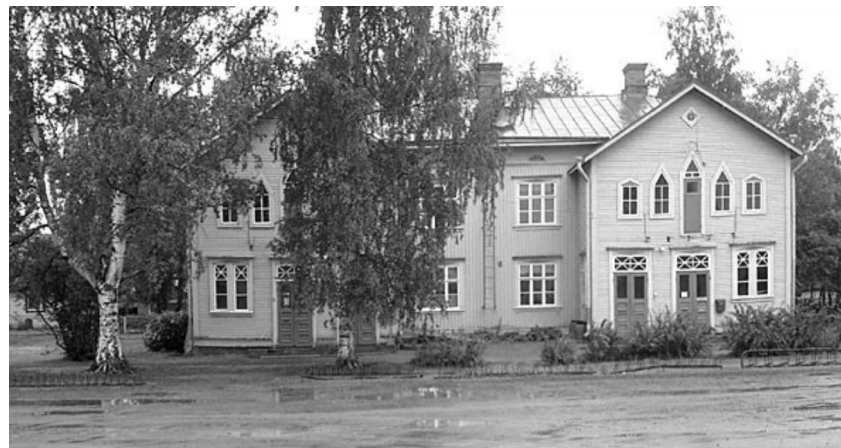
Kuvat 28-31: Nurkkakivi Ry dokumentoi Puukoulua vuonna 2004, kun rakennus oli ollut tyhjiään muutaman vuoden. Parvekkeet oli tuolloin jo purettu, mutta ikkunoita ei oltu vielä peitetty.

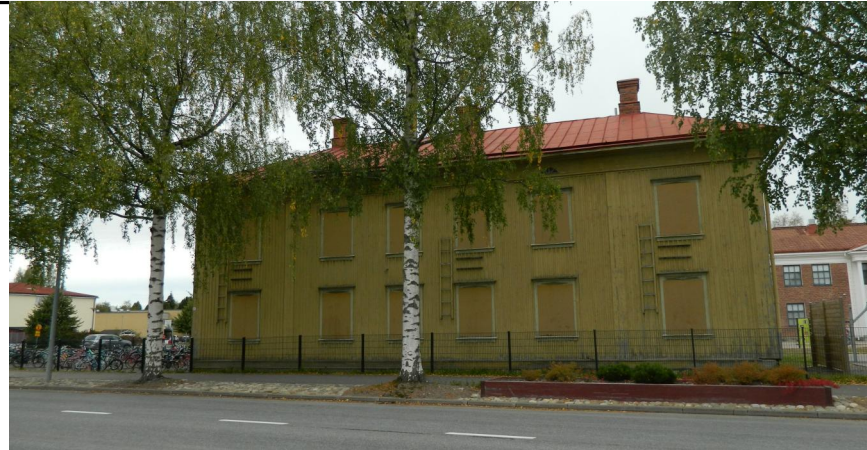
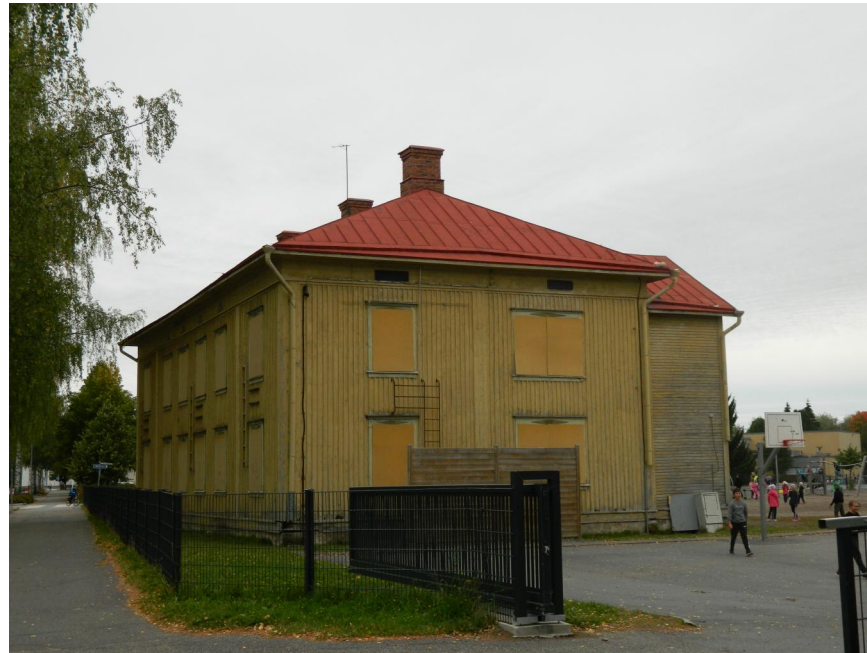
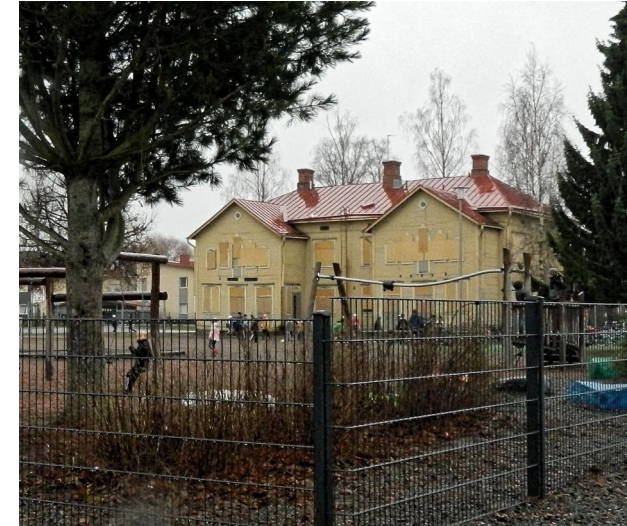
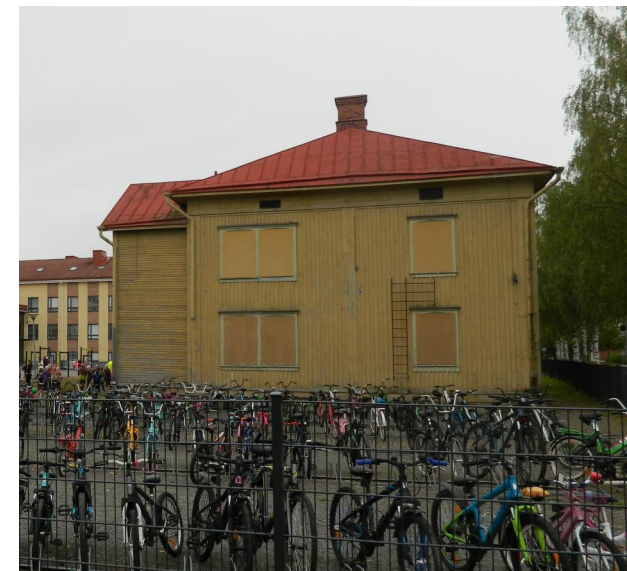
Puukoulun julkisivut ovat säilyneet käytännössä täysin muuttumattomina koko rakennuksen olemassa olon ajan. Esimerkiksi sen muoto, värit, ikkunat, ulko-ovet ja kuistit ovat säilyneet alkuperäisenä. Parvekkeiden purkaminen kuistien toisesta kerroksesta on suurin muutos, joka on vaikuttanut rakennuksen julkisivujen ulkonäköön. Rakennus on ollut tyhjiään jo noin kaksikymmentä vuotta ja tämä näkyy sen kunnossa. Hirsinen päärunko vaikuttaa edelleen ryhdikkäältä, mutta lautarakenteiset kuistit ovat painuneet. Kaikki ikkunat on peitetty, sillä rakennukseen on kohdistunut ilkivaltaa, jonka johdosta ikkunoita on rikottu.

Kuvat 32-35: Puukoulun julkisivut kuvattuna syys- ja lokakuussa 2021. Vasemmalla ylhäällä etelästä, oikealla ylhäällä pohjoisesta, alhaalla vasemmalla idästä ja oikealla alhaalla lännestä.

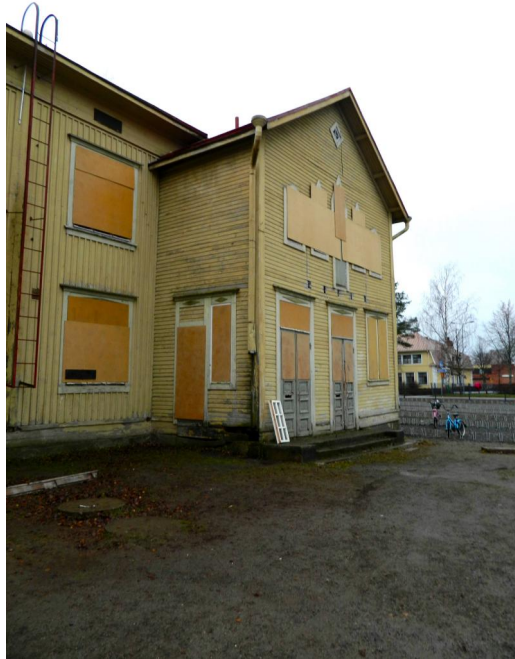
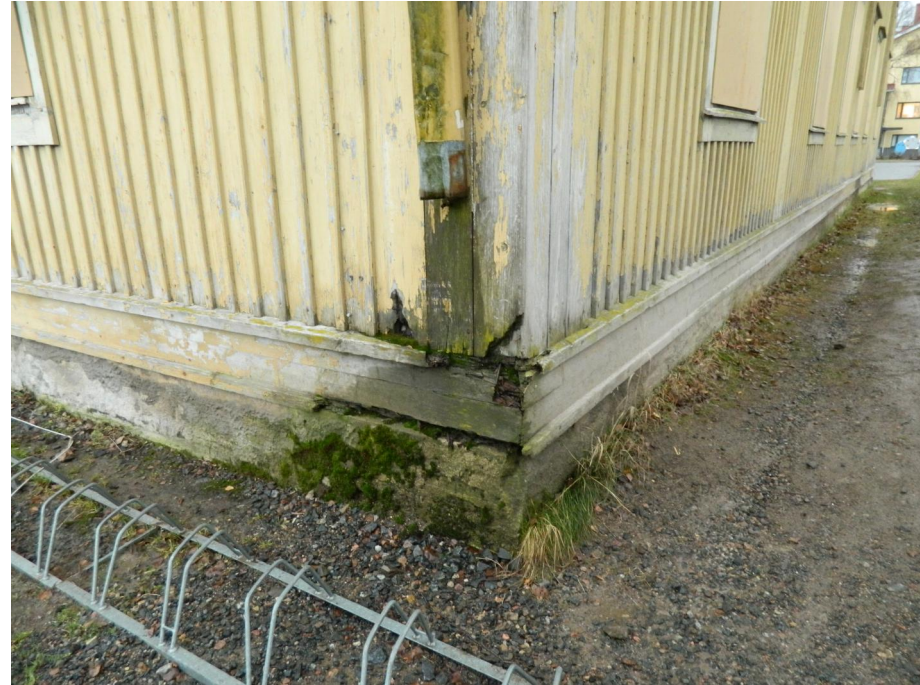
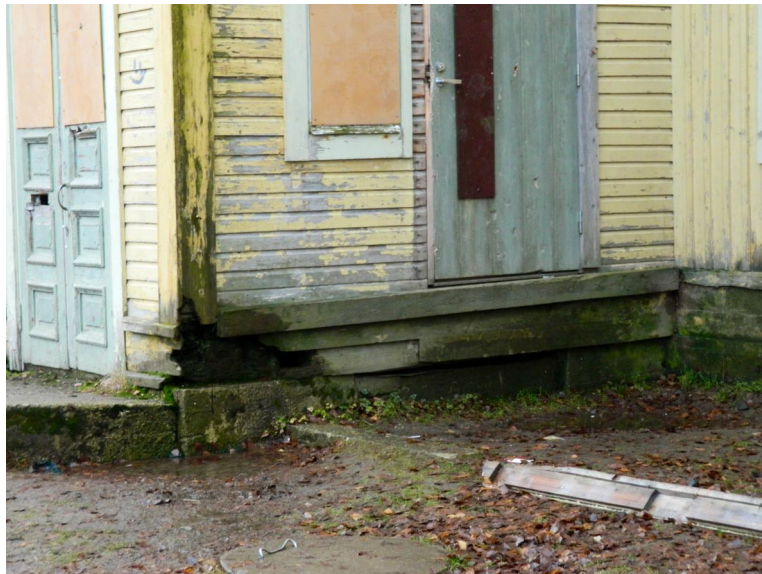
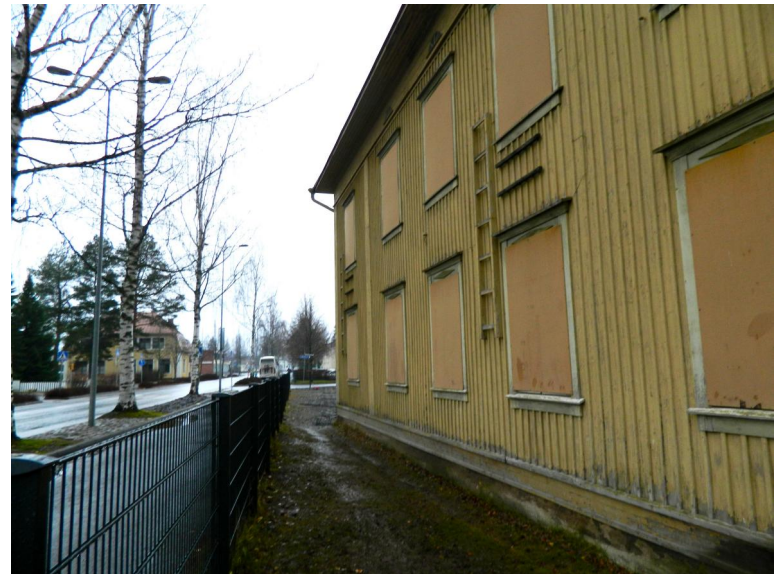
Kuvat 36-39: Huono vedenohjaus on aiheuttanut suurimmat vauriot rakennuksen julkisivuissa.

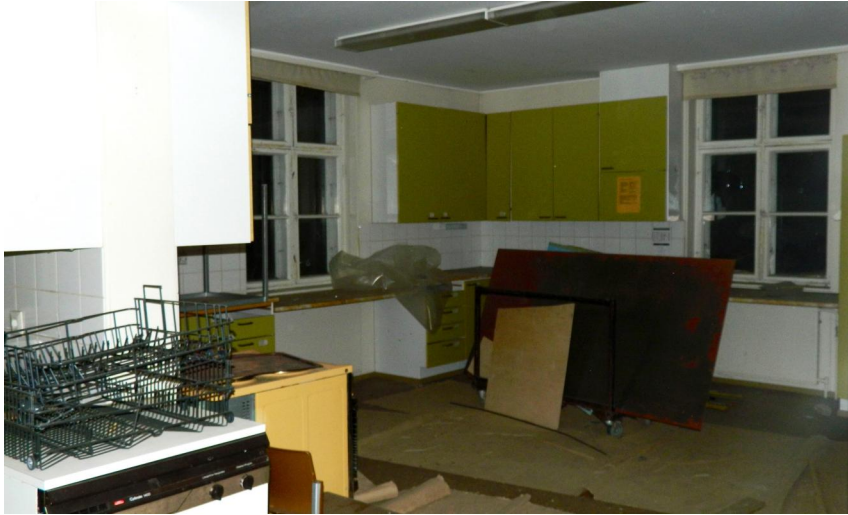
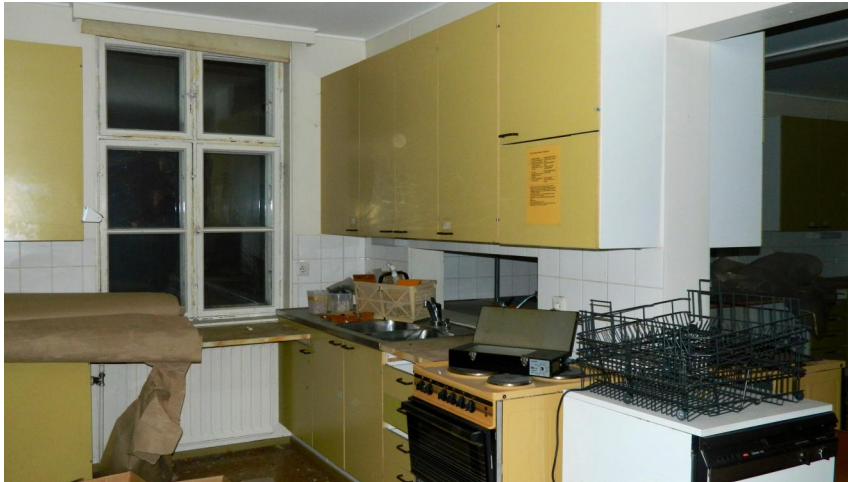
Kuvat 40-42: Rakennuksen länsipäädyssä sijaitseva harjaantumiskoulun opetuskeittiö. Keittiö on edelleen 1980-luvun asussaan, mutta entisessä olohuoneessa (toinen huoneista, joista opetuskeittiö yhdistettiin) on säilynyt alkuperäinen kaakeliuuni.
