# Lapuan Keskuskoulun vanha opettajien asuinrakennus, Puukoulu (1925)

Rakennushistoriaselvitys  
2021

### **Puukoulu, entinen opettajien asuntola**

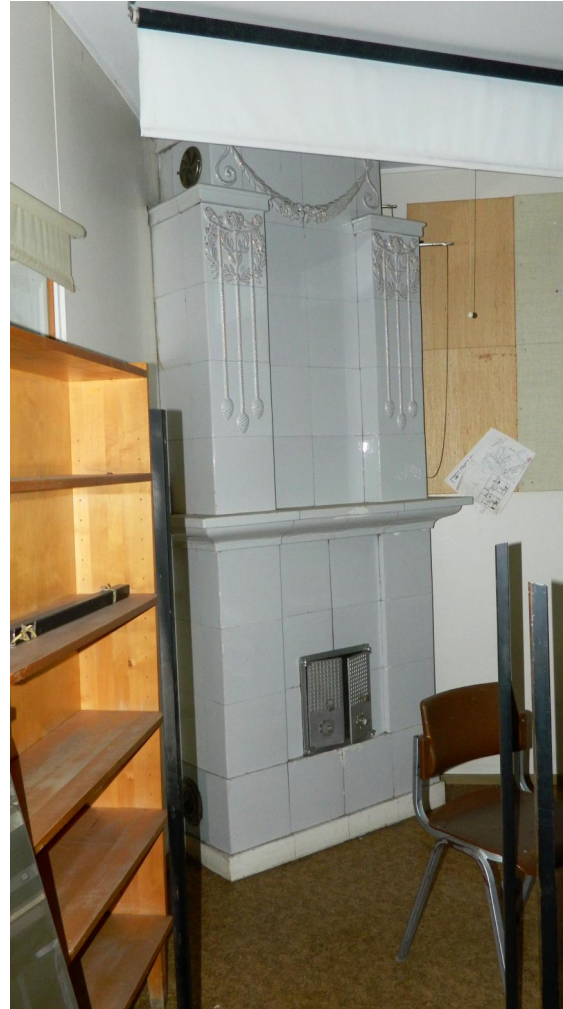
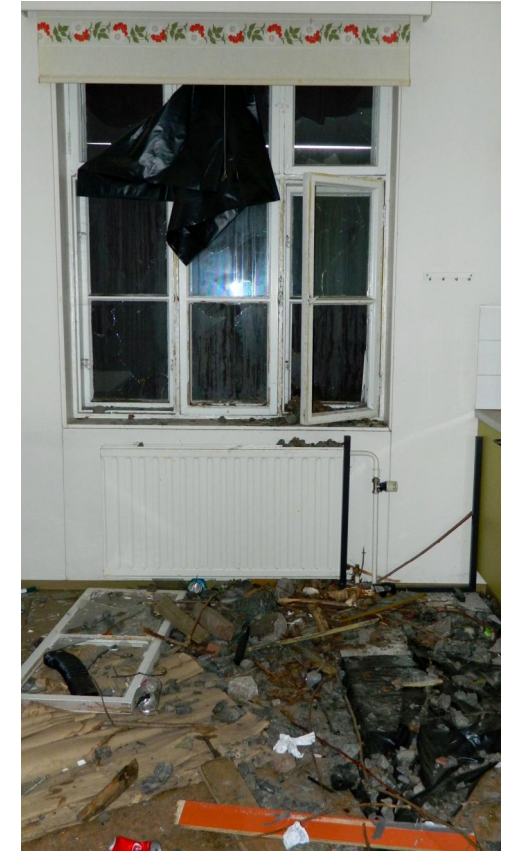
Kuva 43: Länsipäädyn keittiö. Ikkunoista on heitetty sisälle paljon kiviä. Keittiökalustus on samanlainen kuin opetuskeittiössä (näkyv hieman kuvan oikeassa laidassa).

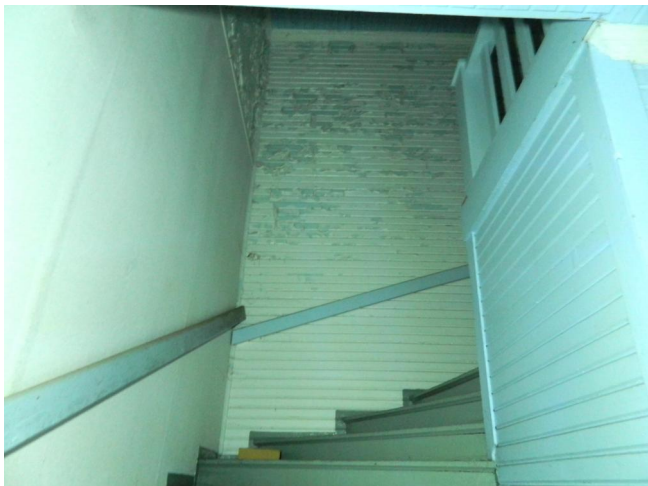
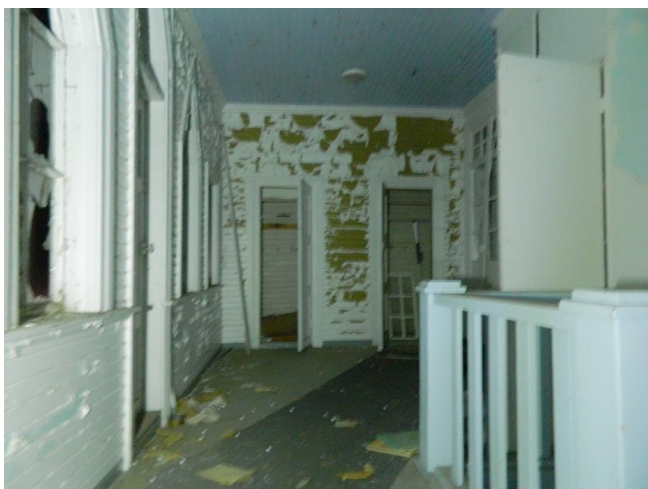
Kuvat 44 & 45: Yllä länsipään kuistin porraskäytävä. alla kuistin toinen kerros.

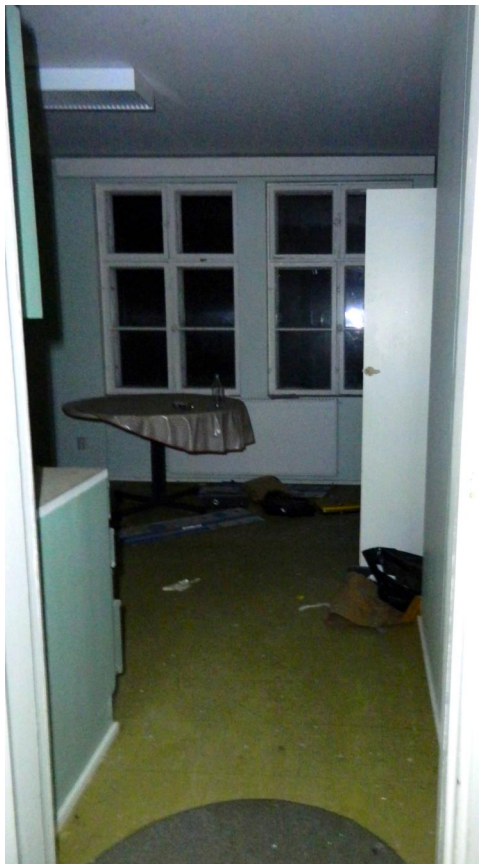
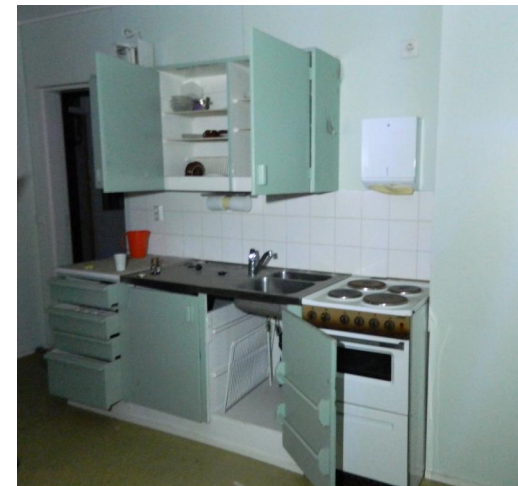
Kuvat 46 & 47: Vasemmalla näkymä entiseen keittiöön, joka myöhemmin palveli henkilökunnan sosiaalitalana. Yllä huoneen kiinteää keittiökalustoa.

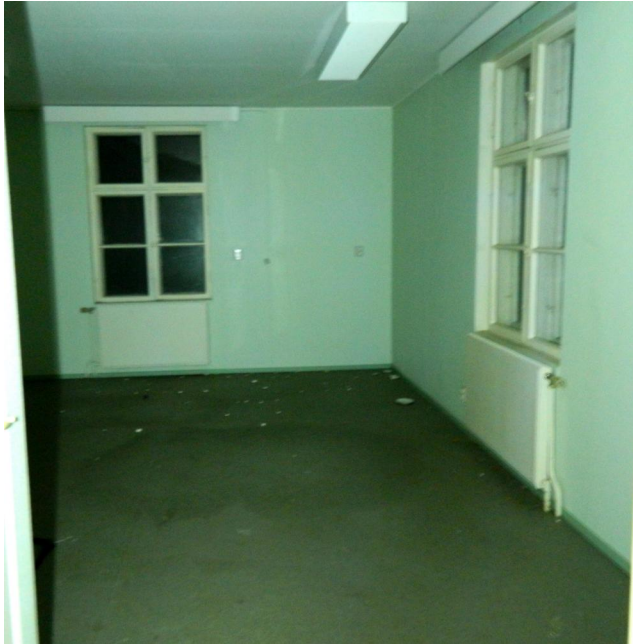
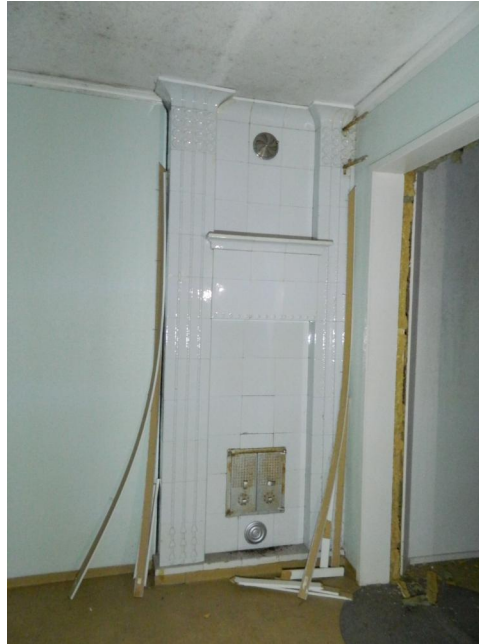
Kuvat 48 & 49: Vasemmalla näkymä entisen hammashoitolan tiloihin, joka oli alun perin makuuhuone.

Oikealla entisen olohuoneen tiloissa säilynyt kaakeliuuni.

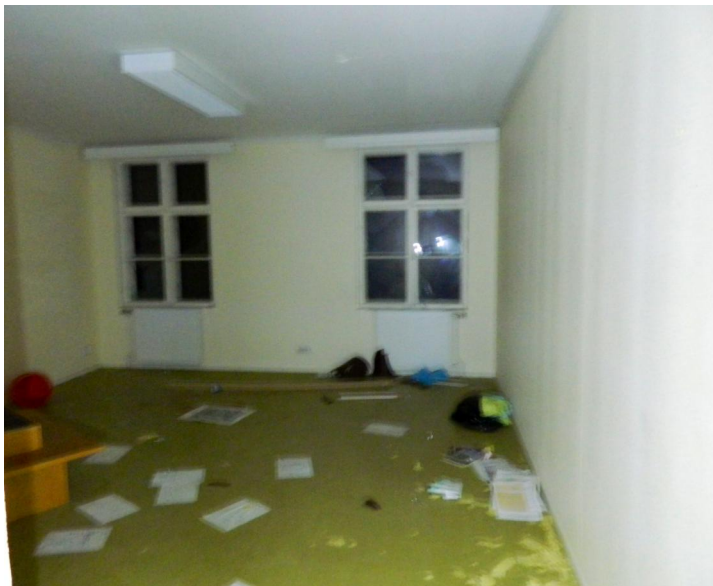
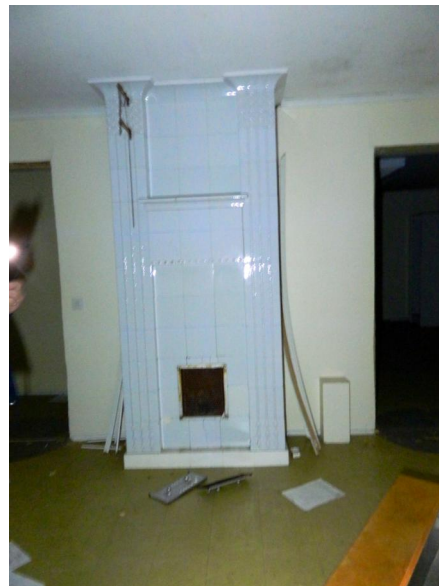
Kuvat 50 & 51: Vasemmalla näkymä lääkärin ja psykologin tiloihin, joka oli alunperin olohuone. Oikealla huoneessa säilynyt kaakeliuuni.

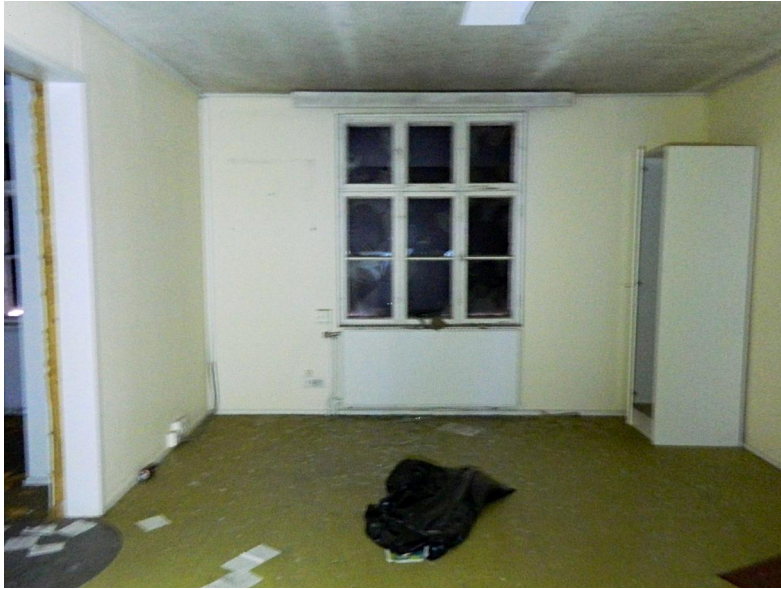
Kuva yllä 52: Näkymä terveydenhoitajan huoneeseen, joka oli alun perin makuuhuone. Yläkerran kattopintoihin on kertynyt mustaa pintahometta huonon ilmanvaihdon ja tyhjilläänolon seurauksena.

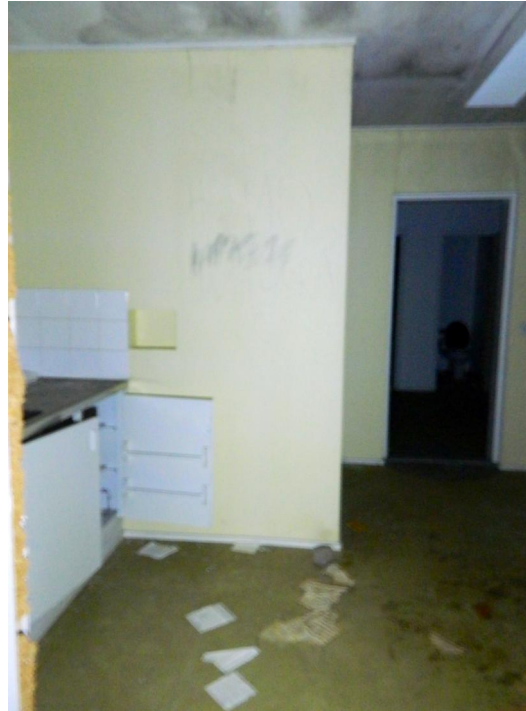
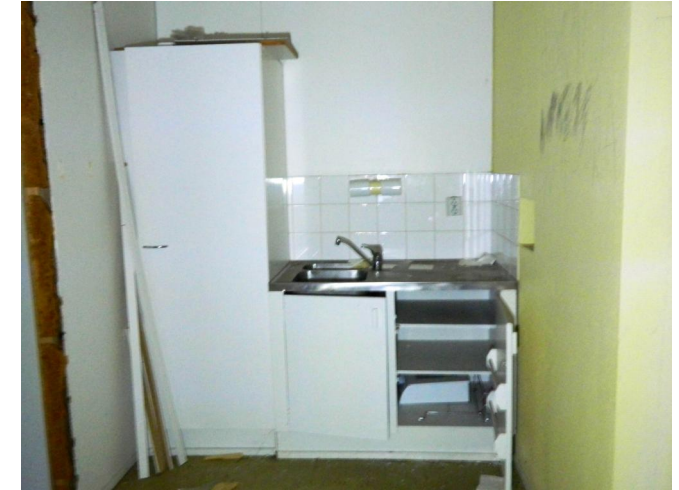
Kuvat 53 & 54: Vasemmalla näkymä pieneen keittiöön, joka sijaitsee rakennuksen keskiosassa pihan puolella. Yllä keittiön kalustusta, joka on osittain 1950-luvulta.

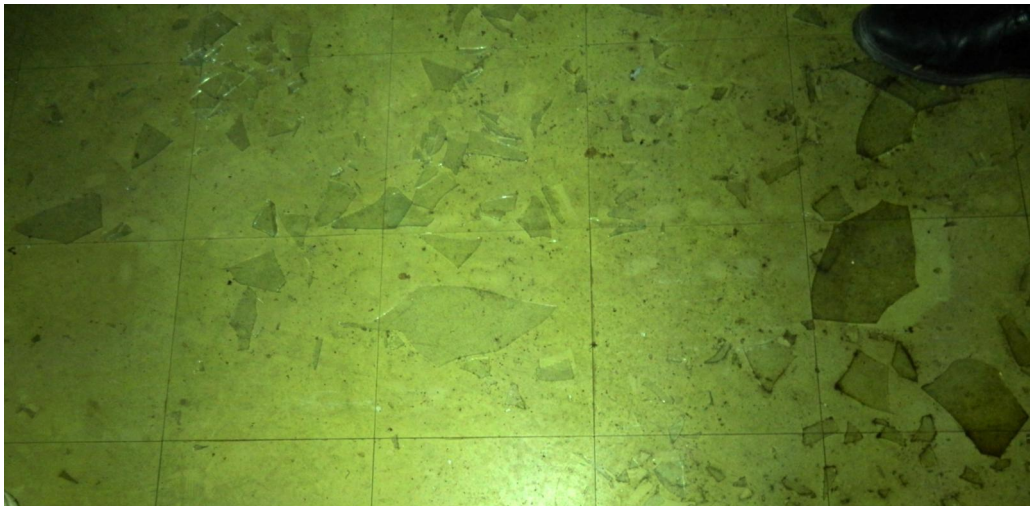
Kuva 55: Lattiamateriaalina yläkerrassa on pääosin kellertävä laatta. Ainoastaan hammashoitolan tilassa harmaa lattia, joka on kaiketi linoleumia.

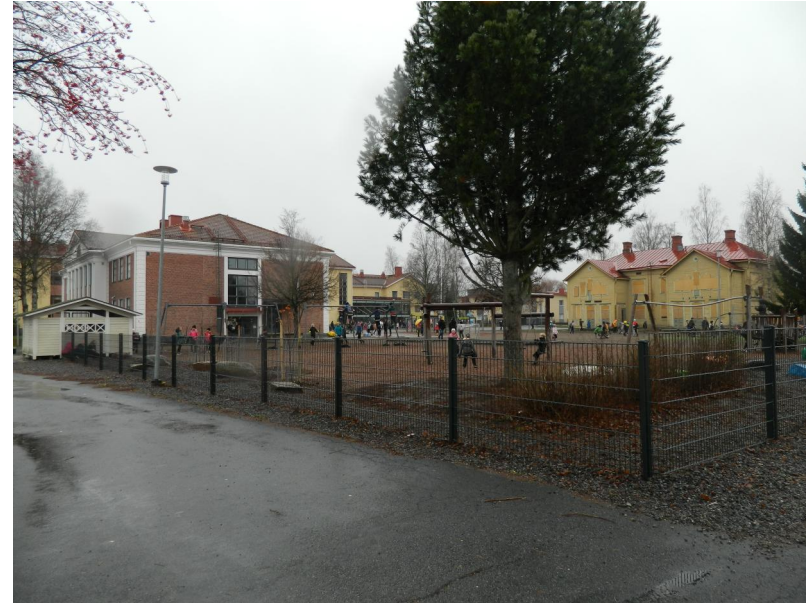
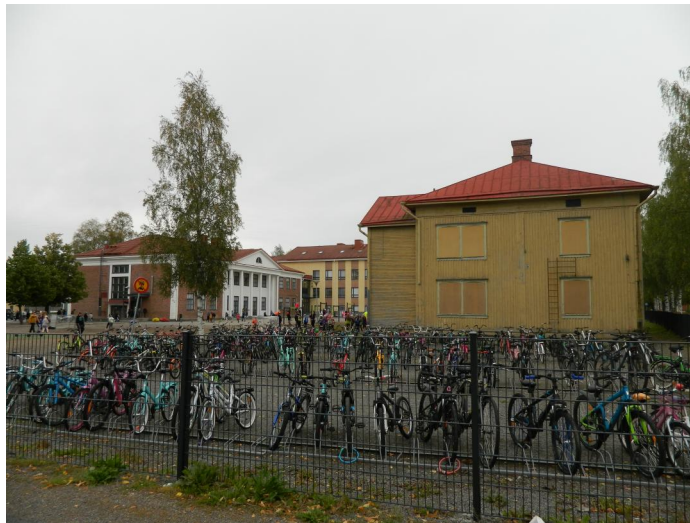
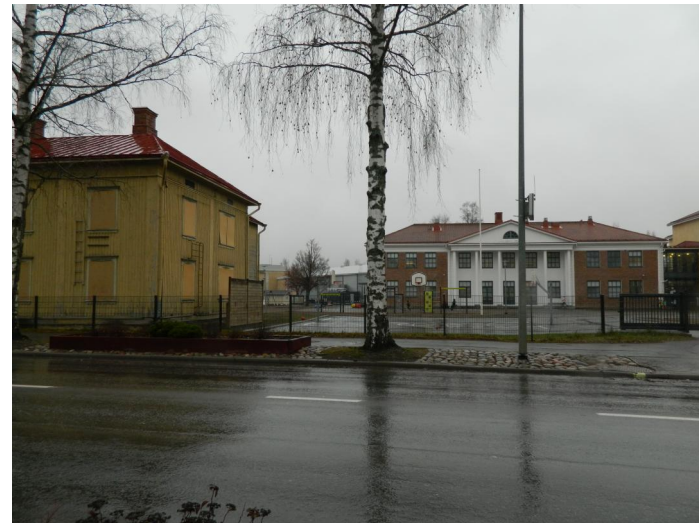
Kuvat 56-58: Koulupiha kuvattuna syys- ja lokakuussa 2021. Yllä pohjoisesta, alla vasemmalla lännestä ja alla oikealla etelästä.

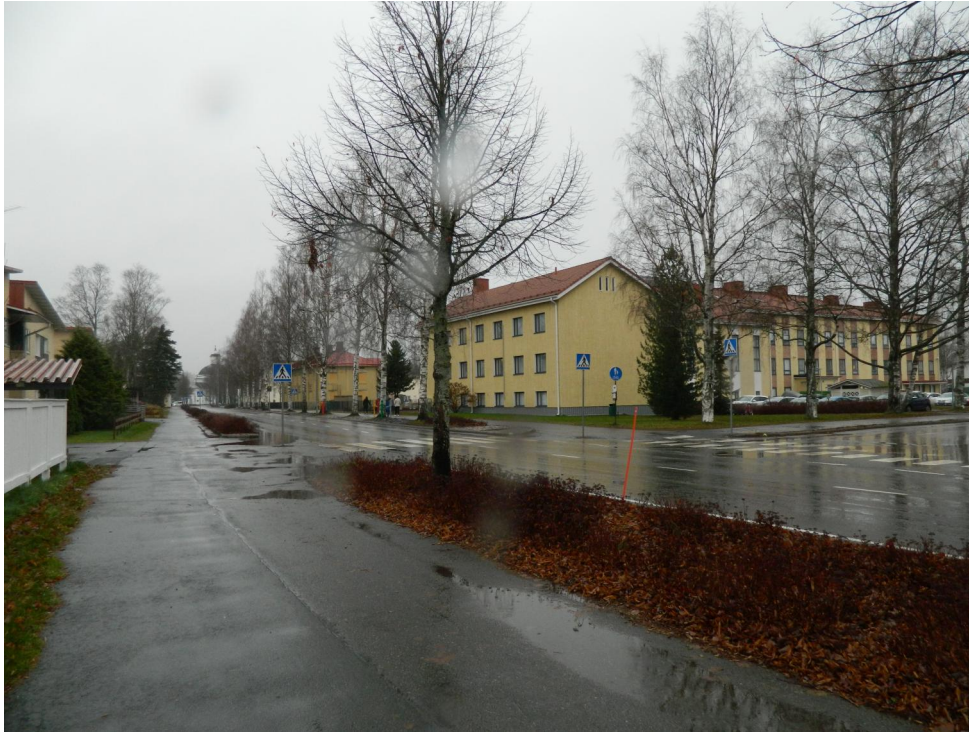
Kuva 64: Koko keskuskoulualue kuvattuna idästä, taustalla näkyy tuomiokirkko.
