# Kuntotutkimusraportti

**Koulukatu 6, 62100 Lapua**

| Syy: | Kiinteistön kuntotarkastus |

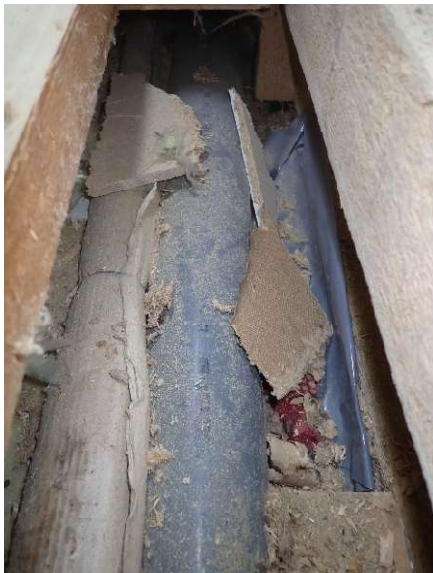
Kuva 3.77. Muovikalvo alapohjarakenteen pohjalla

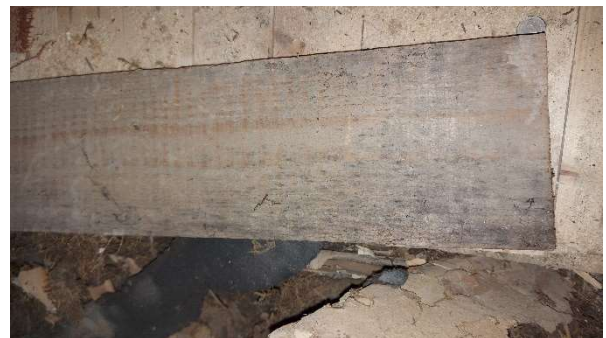
Kuva 3.82 2.krs RA6 puupinnoilla aistinvaraisesti mikrobikasvustoa

Kuva 3.83 2.krs RA6 puupinnoilla aistinvaraisesti mikrobikasvustoa

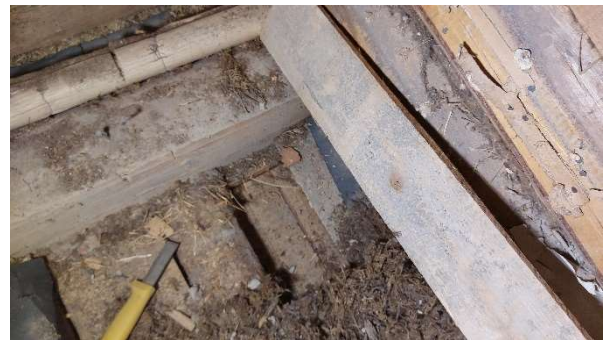
Kuva 3.86 2.krs RA7 seinäpinnalla aistinvaraisesti mikrobikasvustoa
