# Kuntotutkimusraportti

**Koulukatu 6, 62100 Lapua**

| Syy: | Kiinteistön kuntotarkastus |

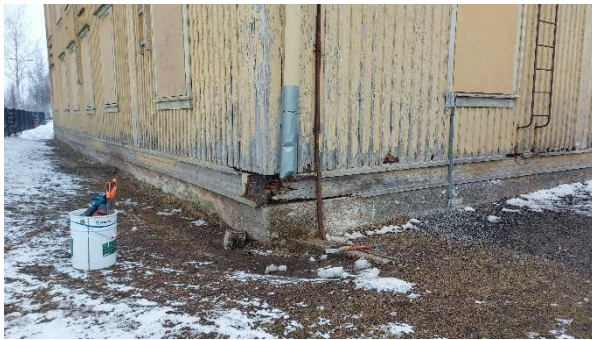
Kuva 3.9. Idän puoleista ulkonurkkaa, pintoja

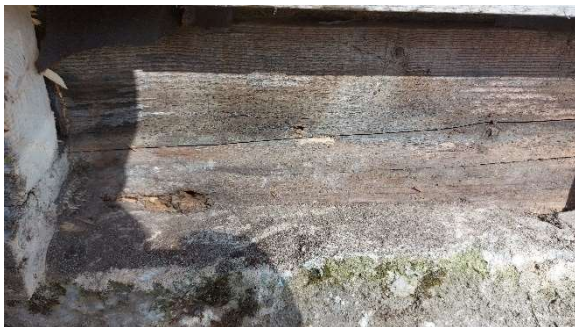
Kuva 3.16. Alimmassa hirsikehässä pintalahoa

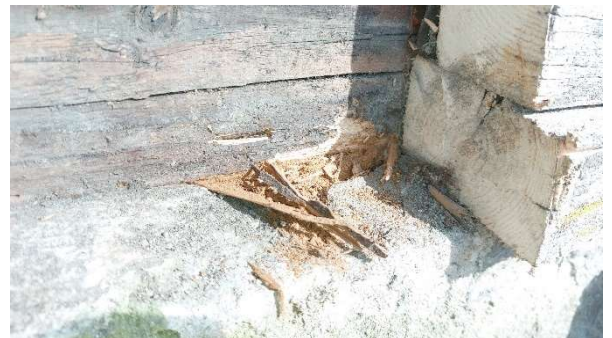
Kuva 3.17. Sama kuin 3.16.

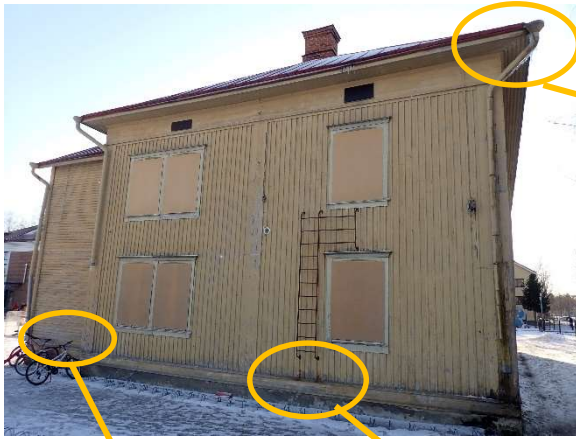
Kuva 3.18. Tarkastuspisteitä

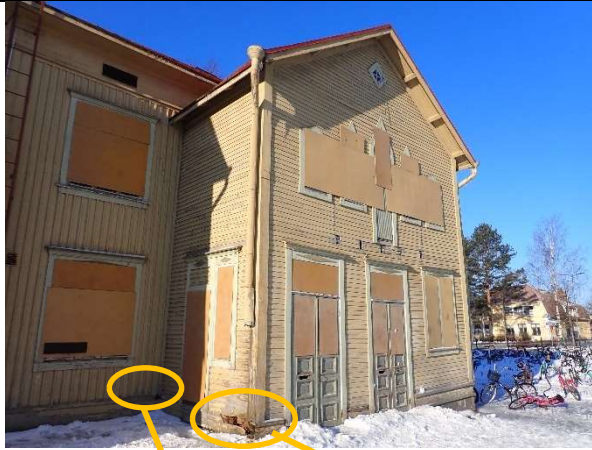
Kuva 3.22. Tarkastuspisteitä pohjoissivulta

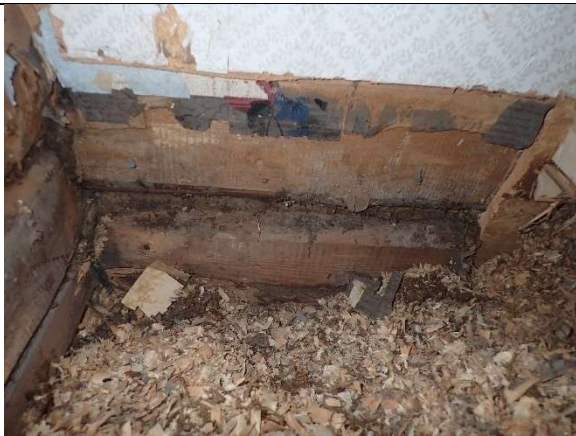
| <p>Kuva 3.31. Hirsipinta paljastuneena</p> | | |

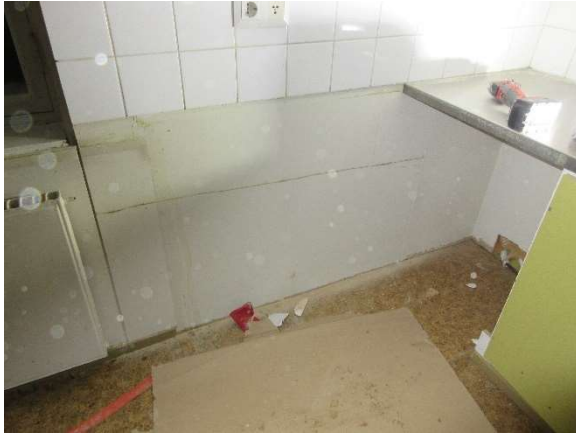
Kuva 3.32. Yleiskuva rakenneavauspisteestä

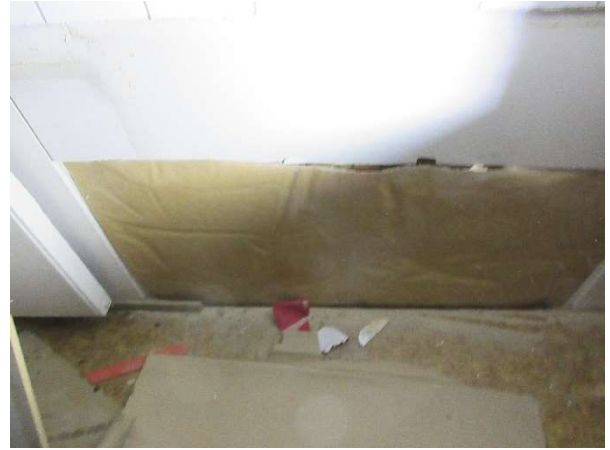
Kuva 3.33. ilmansulkupaperi levyn takana

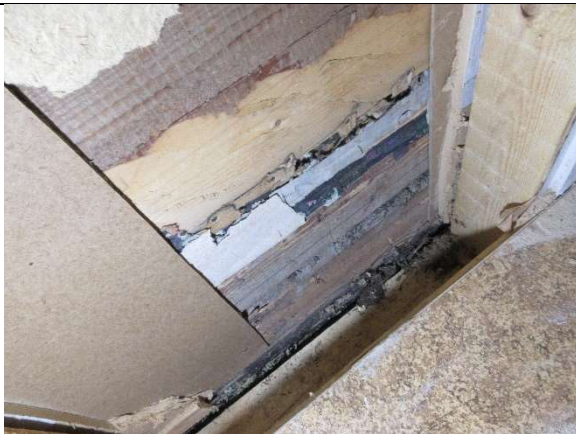
Kuva 3.36. Hirsipintaa näkyvissä

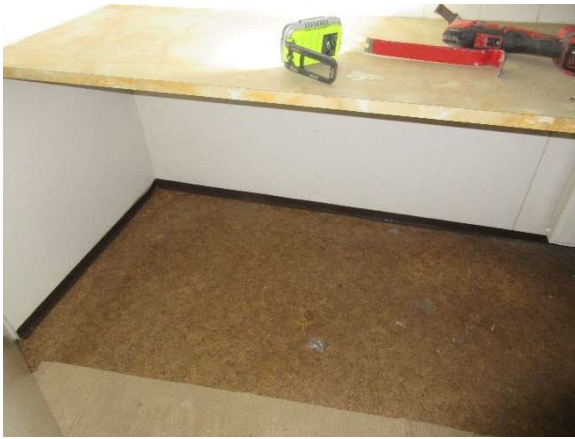
Kuva 3.38. Yleiskuva rakenneavauspisteestä

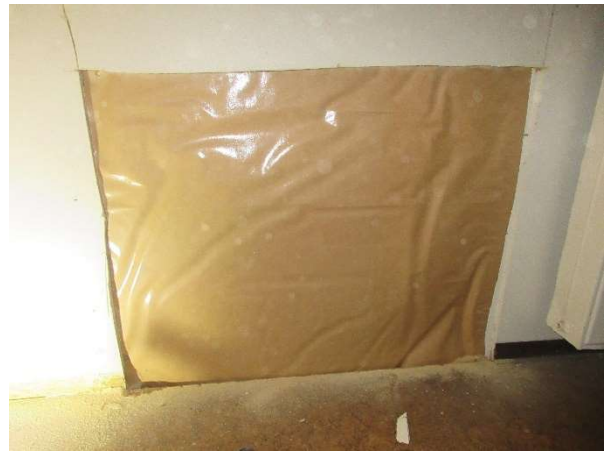
Kuva 3.39. Ilmansulkupaperi

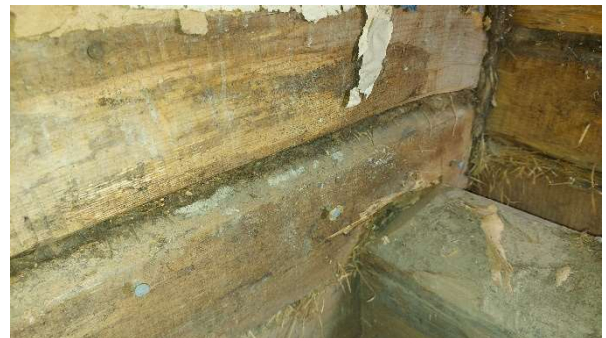
Kuva 3.44. 2.krs RA6 aistinvaraisesti kevyttä kasvustoa myös hirsipinnoilla

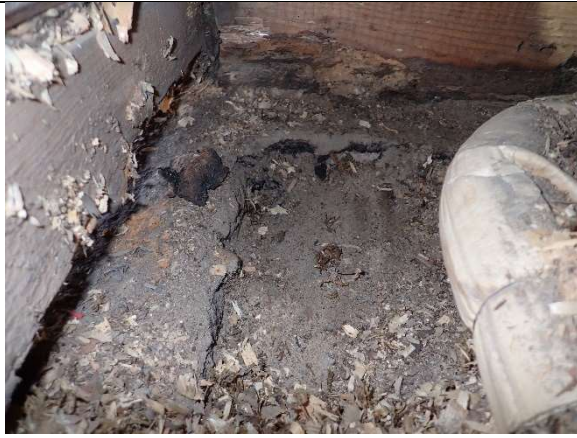
Kuva 3.57. Alapohjarakenteen pohja

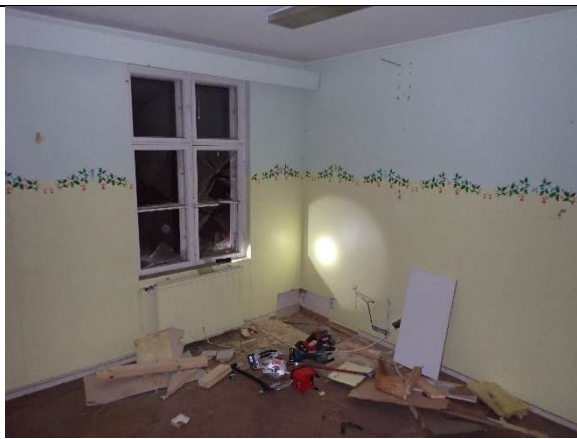
Kuva 3.59. yleiskuva alueesta

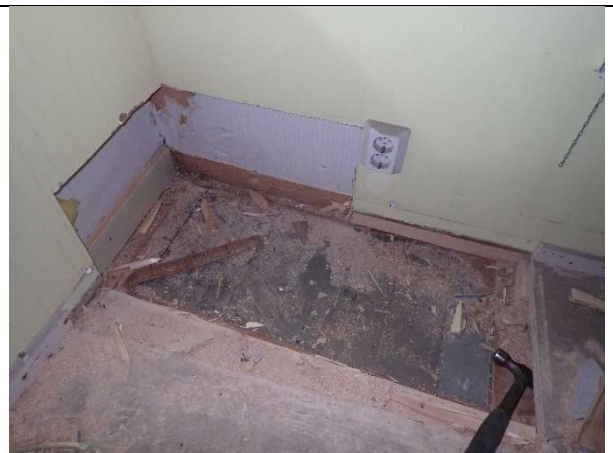
Kuva 3.60. muovimatto, lastulevy, lankkulattia

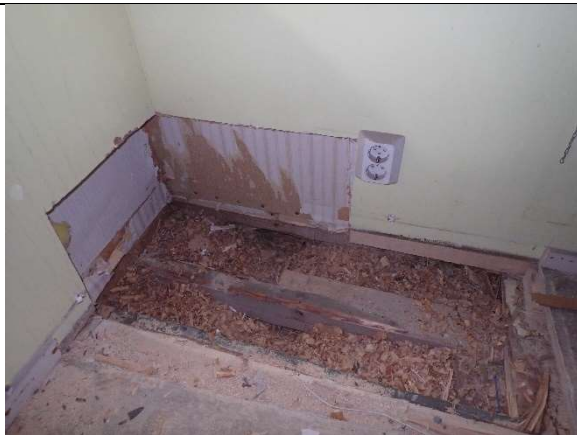
Kuva 3.61. kutterieriste

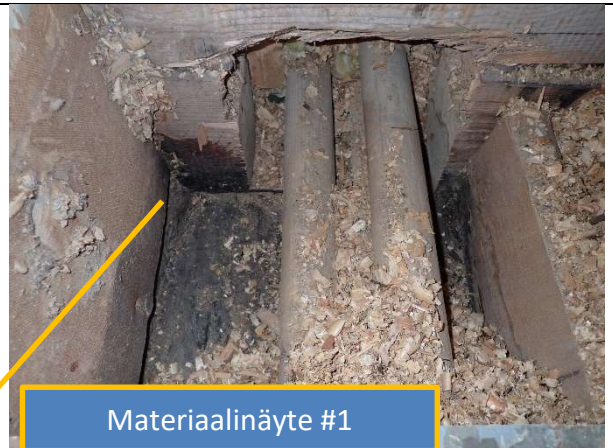
Kuva 3.62. rakenne auki pohjalle

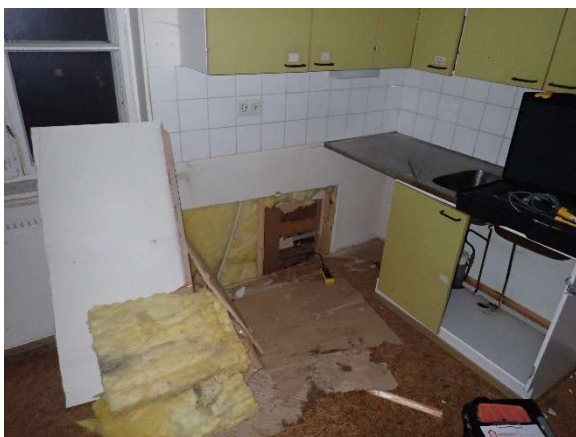
Kuva 3.64. Yleiskuva alueesta

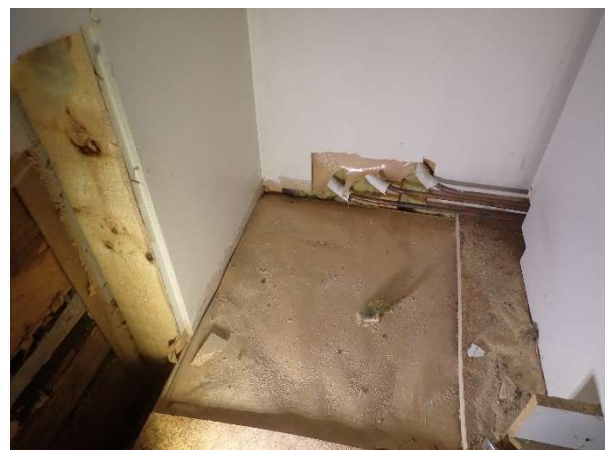
Kuva 3.65. lastulevyn alla ilmansulkupaperi

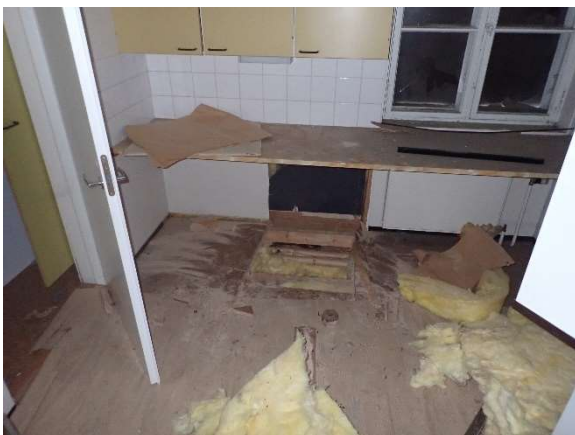
#### RA #4

Kuva 3.70. Yleiskuva tilasta

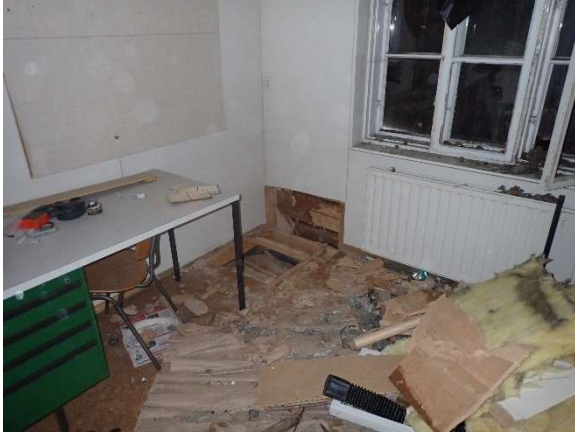
Rakenneavaus #5

Kuva 3.75. Avauspisteestä yleiskuva

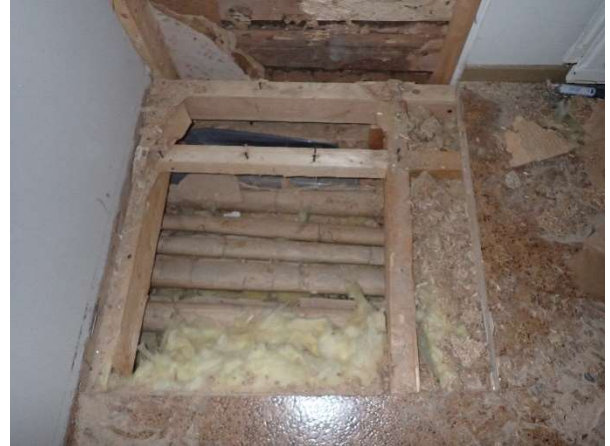
Kuva 3.76. pinta avattuna, lämmitysputkia seinälinjalla

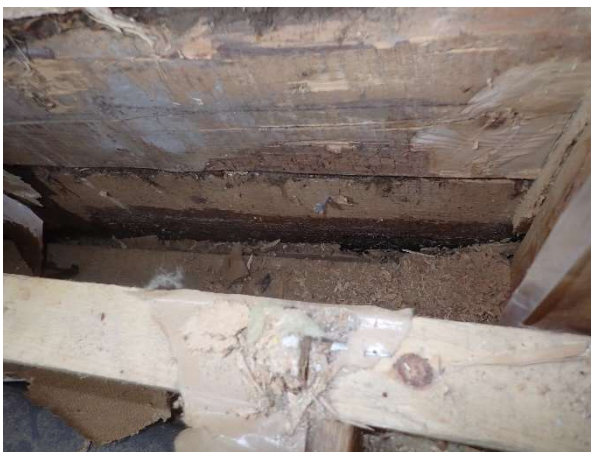
Kuva 3.79. Hirsirakenteet näkyvissä

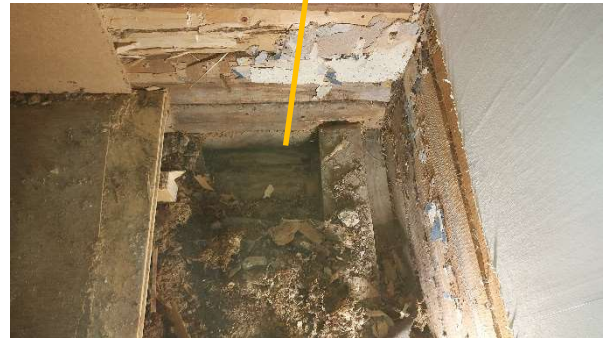
Kuva 3.80 2.krs RA6 yleiskuva

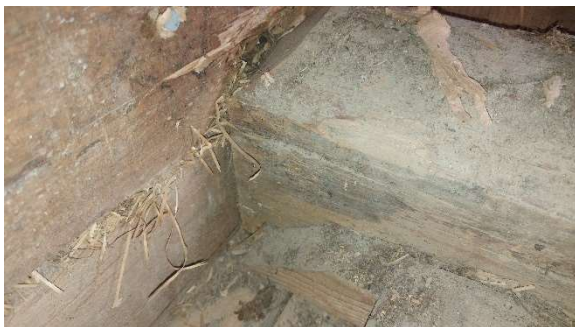
Kuva 3.81 2.krs RA6 rakenteet näkyvissä

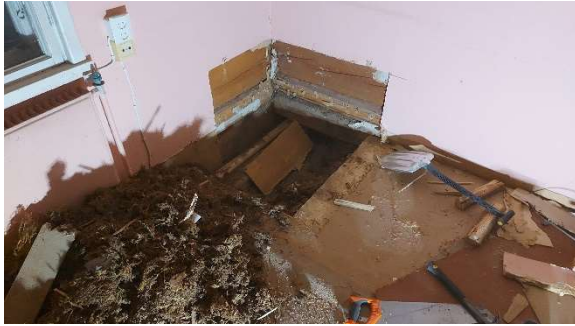
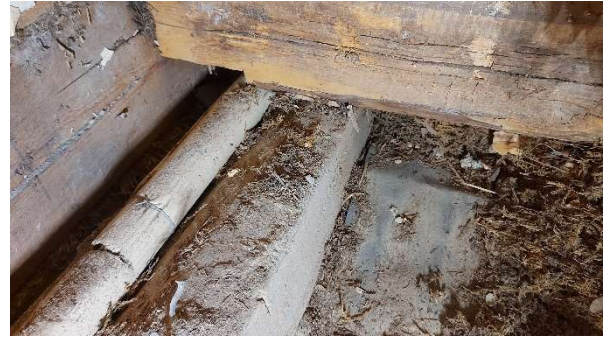
Kuva 3.84 2.krs RA7 yleiskuva

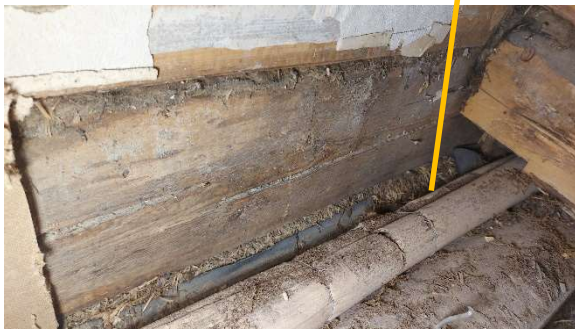
Kuva 3.85 2.krs RA7 Rakenteet näkyvissä

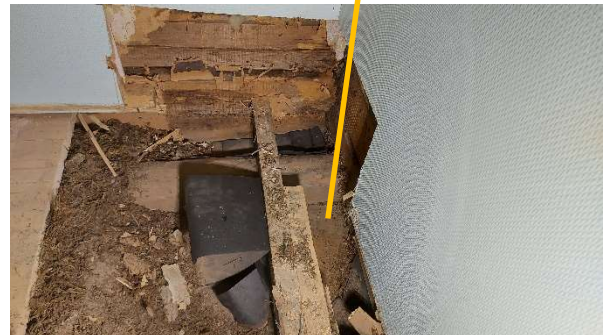
Kuva 3.89 2.krs RA8 välipohjan eristeet poistettuna

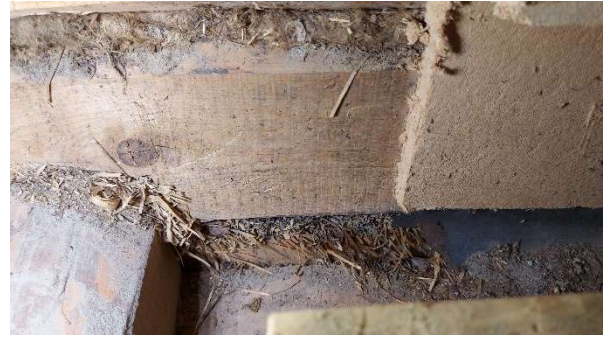
Kuva 3.91 2.krs RA8 lähikuvia

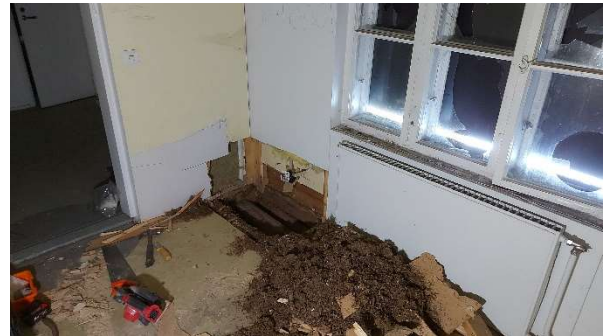
Kuva 3.93 2.krs RA9 eristeitä poistettuna välipohjasta

| # | Näyte | Tila | Tulosityhteenvedo | Johtopäätös |
|---|---|---|---|---|
| 9 | Sammal, savi, olki | RA9, 2 krs, välipohjarakenne, sisäpihan sivulta otettu ulkoseinälinjalta eristemateriaalia välipohjasta | Niukasti mikrobeja. Sisältää kosteusvaurioindikaattorilajeja. | Tulokset viittaavat mikrobikasvustoon näytteessä. |

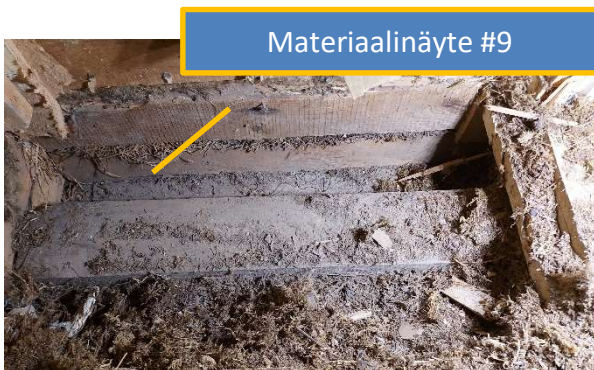
Kuva 3.94 2.krs RA9 kuvia rakenteesta

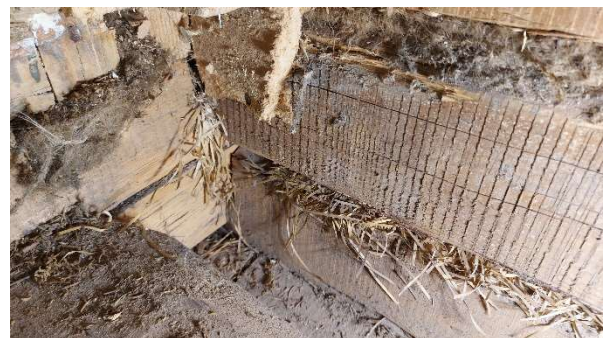
Kuva 3.95 2.krs RA9 kuvia rakenteesta
